## KORROSIONSPROVNING AV OLIKA TYPER AV BERGBULTAR

## **Corrosion testing of different types of rock bolts**

Bror Sederholm, Swerea KIMAB  
Patrik Reuterswärd, Swerea KIMAB

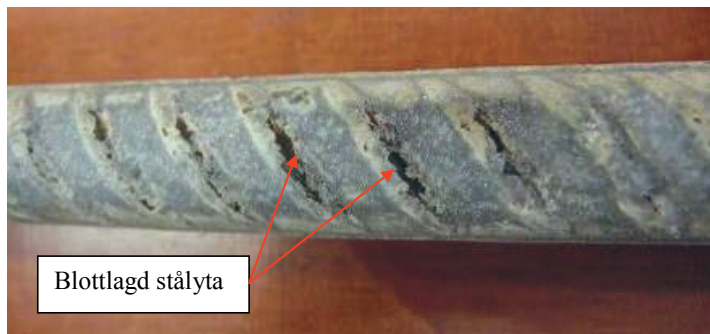
**Figur 8** Varmförzinkad bergbult där zinksiktet är fläckvis bortkorroderat lokalt efter två år (Galvanized rock bolt where the zinc coating is locally corroded through after two years).

Korrosionshastigheten efter två år är bestämd genom att studera zinksiktet i slipade tvärsnitt med ljusoptiskt mikroskop, se **tabell 16 och 17**. Bergbultar från Galvano har förlorat nästan hela zinksiktet både på ytan som är exponerad för vatten längst in i berget och under cementen. Under cementen har stålet fläckvis börjat rosta, se **figur 8**.

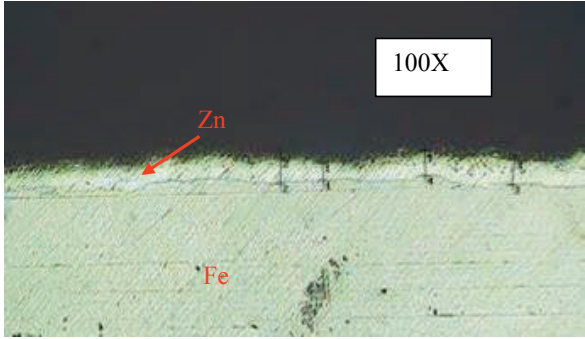
<p>Tvärsnitt av varmförzinkad bergbults del utan cement som har exponerats två år inne i berget.</p> <p>Zinksiktets tjocklek varierar mellan 45 och 53 <math>\mu\text{m}</math> efter två års exponering.</p>

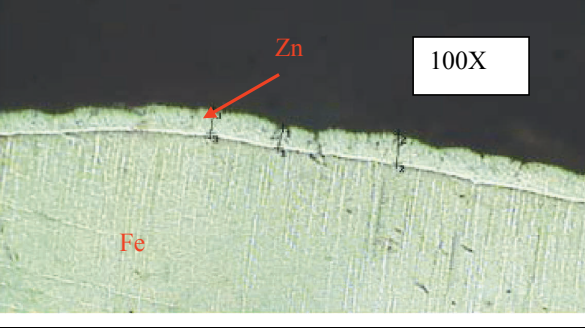
<p>Tvärsnitt av en varmförzinkad bergbultsdel som varit i kontakt med anläggnings-cement.</p> <p>Zinksiktets tjocklek varierar mellan 48 och 57 <math>\mu\text{m}</math> efter två års exponering.</p>

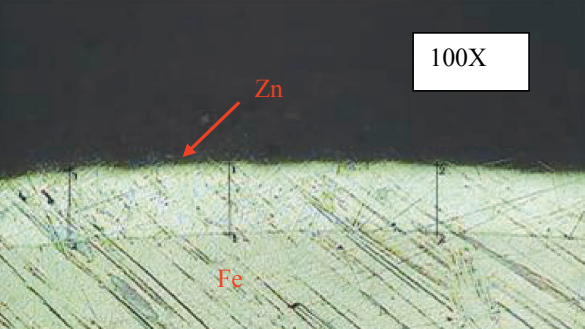
<p>Tvärsnitt av en utstickande varmförzinkad bergbultsdel som har exponerats i Äspötunnelns atmosfär.</p> <p>Zinkens skiktjocklek varierar mellan 95 och 101 <math>\mu\text{m}</math> efter två års exponering.</p>

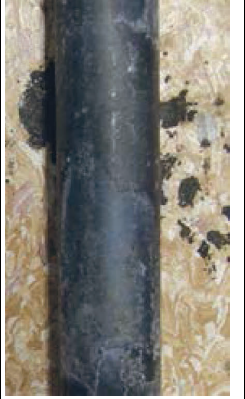
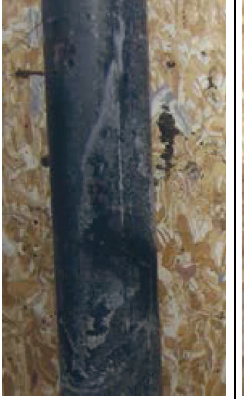
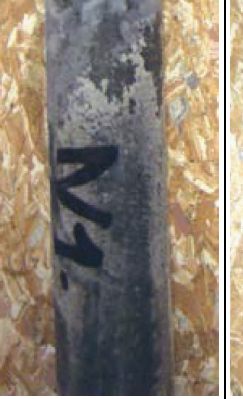
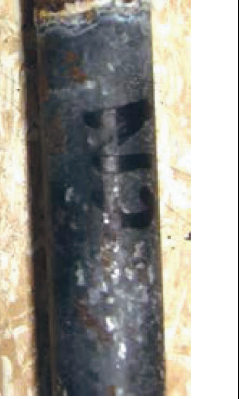
Obelagt kolstål exponerat 1 år ingjuten i borrhål. Bultarna har frilagts från cement före fotografering

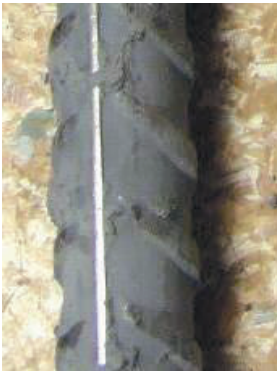
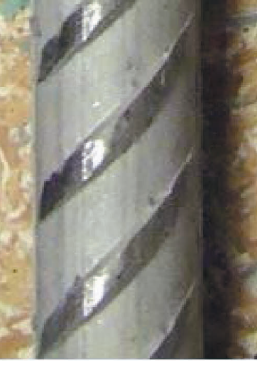
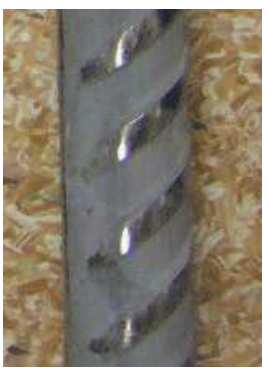
Rostfri bergbult med skada exponerad 1 år ingjuten. Bultarna har frilagts från cement före fotografering.		
Nr: R2 EN 1.4162	S1 EN 1.4311	T2 EN 1.4362

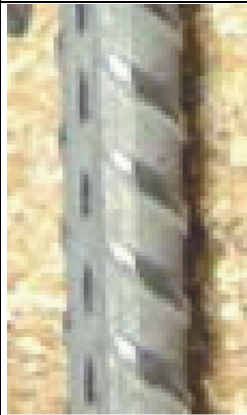
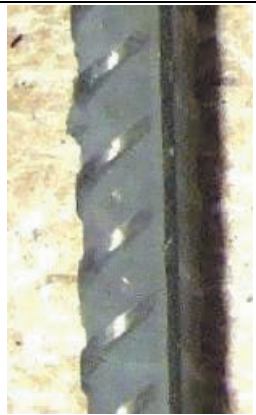
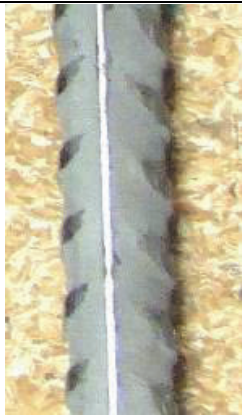
Rostfri bergbult med skada exponerad 1 år ingjuten. Bultarna har frilagts från cement före fotografering.		
Nr: S7 EN 1.4311	R7 R8 EN 1.4162	T7 EN 1.4362

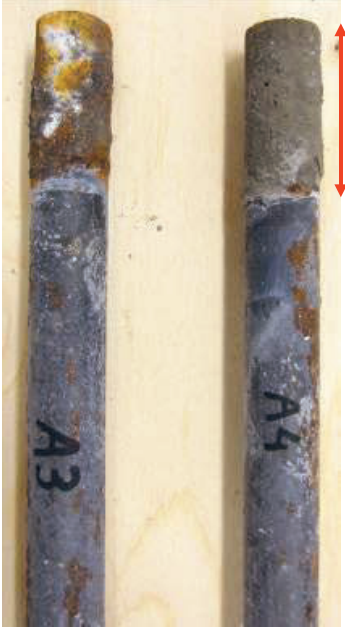
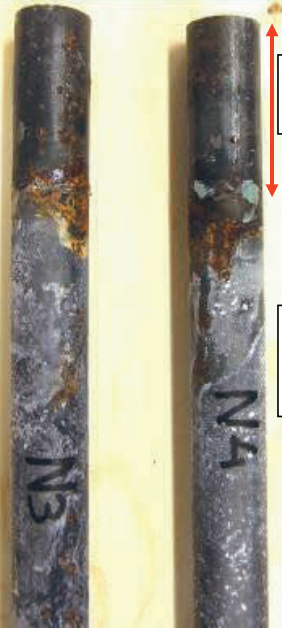
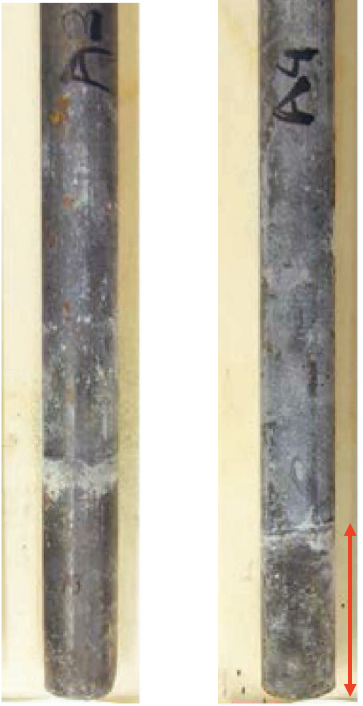
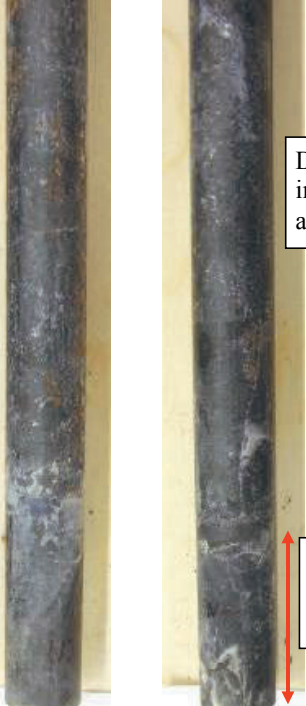
A3 A4 exponerad 2 år i Muskötunneln	N3, N4 exponerad 2 år i Äspötunneln

<p data-bbox="911 365 1151 438">Utstickande delar exponerade i tunnel</p> <p data-bbox="911 615 1151 724">Delar som varit ingjutna i anläggningscement</p>

<p data-bbox="918 1102 1151 1212">Delar som varit ingjutna i anläggningscement</p> <p data-bbox="928 1503 1151 1612">Ändar exponerade för vatten längst in i hål</p>

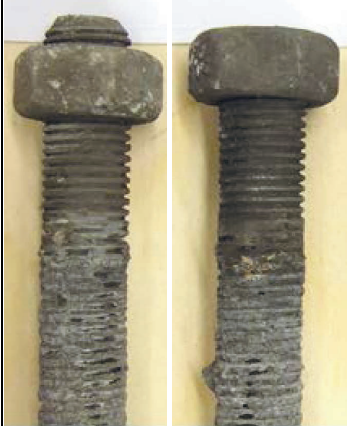
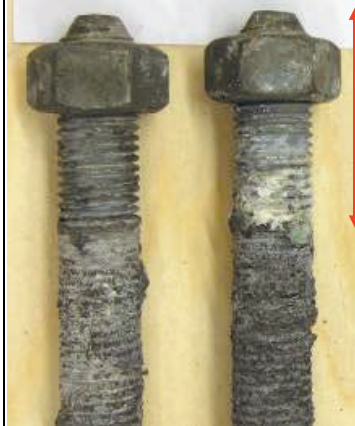
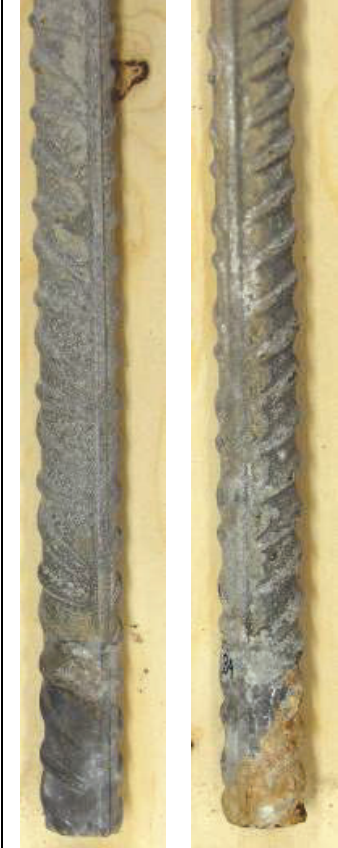
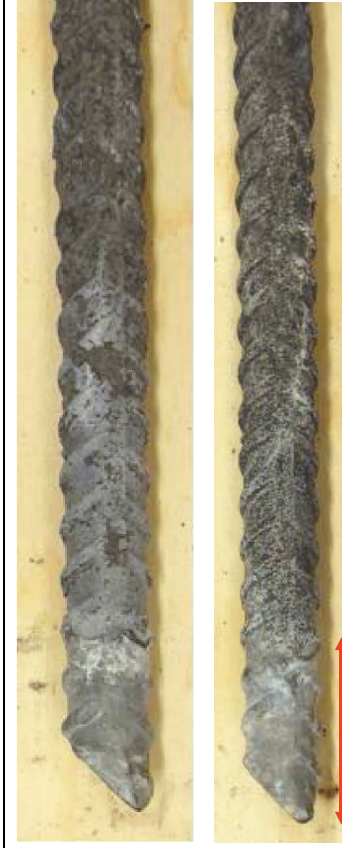
B3 B4 (Galvano A/S) exponerad 2 år i Muskötunneln	O3 O4 (Vik Ørsta A/S) exponerade 2 år i Äspötunneln

<div data-bbox="877 433 1117 505" style="border: 1px solid black; padding: 2px;">Utstickande delar exponerade i tunnel</div> <div data-bbox="893 633 1117 748" style="border: 1px solid black; padding: 2px;">Delar som varit ingjutna i anläggningscement</div>

<div data-bbox="893 942 1117 1039" style="border: 1px solid black; padding: 2px;">Delar som varit ingjutna i anläggningscement</div> <div data-bbox="899 1470 1117 1579" style="border: 1px solid black; padding: 2px;">Ändar exponerade för vatten längst in i hål</div>
