## KORROSIONSPROVNING AV OLIKA TYPER AV BERGBULTAR I TUNNLAR – LÅNGTIDSEXPONERING

# **KORROSIONSPROVNING AV OLIKA TYPER AV BERGBULTAR I TUNNLAR – LÅNGTIDSEXPONERING**

**Corrosion testing of different types rock bolts in  
tunnels – Long time exposure**

Bror Sederholm, RISE KIMAB  
Helen Pahverk, RISE KIMAB

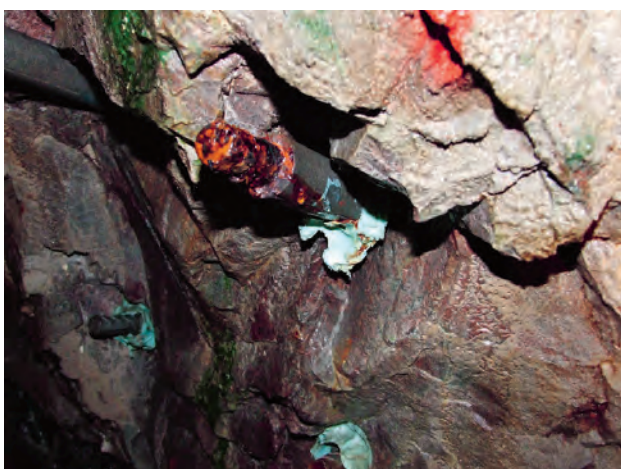
**Figur 8.** Delvis utdragen och ingjutna kolstålsbult efter åtta års exponering i Muskötunneln.

Efter 8 års exponering i Muskö- och Äspötunneln togs återstående provkroppar in för undersökning av korrosionstillstånd. Samtliga exponerade provkroppar har varit utsatta dels för tunnelns trafikutrymme, dels grundvatten inne i berget samt av injekteringsbruk inne i berget. I **figur 8** visas korrosionsutseendet av en delvis utdragen ingjutna kolstålsbult efter åtta års exponering i Äspötunneln.

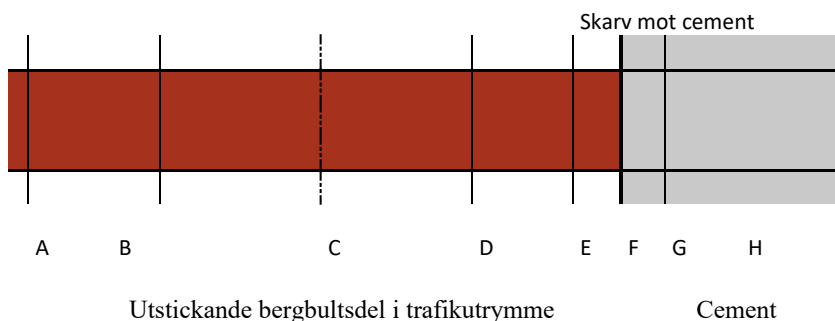
**Figur 9.** Delvis utdragen och ingjuten kolstålsbult efter åtta års exponering i Muskötunneln. A-H anger var mätningarna har utförts. Jämför med tabell 19.

**Tabell 20.** Resultat från mätningar av yttre diameter och maximal frätgropsdjup på rengjorda provstänger av kolstål exponerade åtta år i trafikutrymme och i injekteringsbruk/berg. Provstång A5 och A6 har exponerats i Muskötunneln och provstång N5 och N6 har exponerats i Äspötunneln.

Prov		A	B	C	D	E	F	G	H	Djupaste gropen
A5	Diameter [mm]	19,465	19,525	19,699	19,621	19,76	19,769	19,77	19,751	
A5	Frätgropar [ $\mu\text{m}$ ]		140	370	270	160	200			370
A5	Frätgropar [ $\mu\text{m}$ ]						140			
A6	Diameter [mm]	19,7	19,7	19,655	19,629	19,66	19,72	19,693	19,691	
A6	Frätgropar [ $\mu\text{m}$ ]	30	50							50
A6	Frätgropar [ $\mu\text{m}$ ]		40							
N5	Diameter [mm]	19,141	18,809	19,329	19,718	19,578	19,561	19,588	19,59	
N5	Frätgropar [ $\mu\text{m}$ ]	180		630	550	720				720
N5	Frätgropar [ $\mu\text{m}$ ]	360		550		570				
N5	Frätgropar [ $\mu\text{m}$ ]			660		380				
N6	Diameter [mm]	19,19	18,965	18,286	18,91	18,03	18,893	19,691	19,753	
N6	Frätgropar [ $\mu\text{m}$ ]	820	820			1240	710			1350
N6	Frätgropar [ $\mu\text{m}$ ]	690	1000				720			
N6	Frätgropar [ $\mu\text{m}$ ]	1350	1250				500			
N6	Frätgropar [ $\mu\text{m}$ ]		900

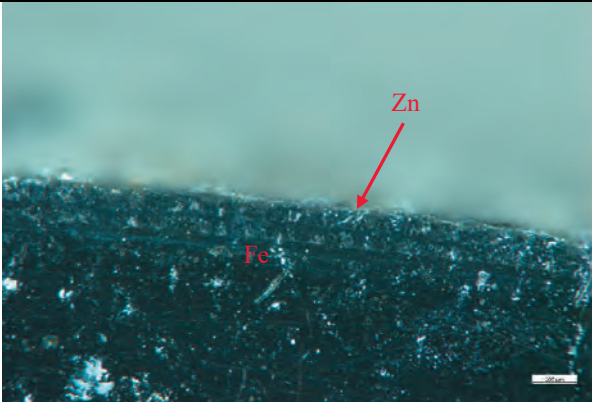
<p>Tvärsnitt av varmförzinkad bergbultsdels utan cement som har exponerats inne i berget.</p> <p>Zinkskiktet är lokalt bortfräat efter åtta års exponering.</p>

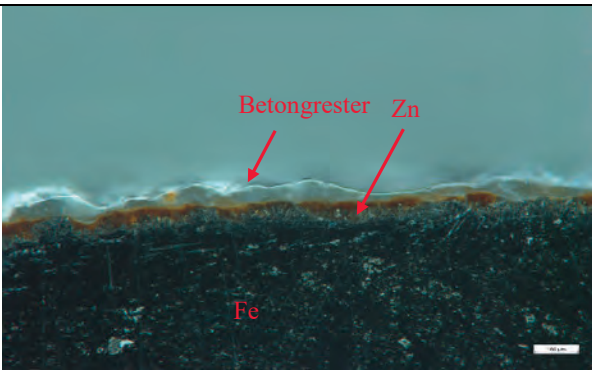
<p>Tvärsnitt av en varmförzinkad bergbultsdels i kontakt med anläggningscement.</p> <p>Zinkskiktet lokalt bortfräat efter åtta års exponering.</p>

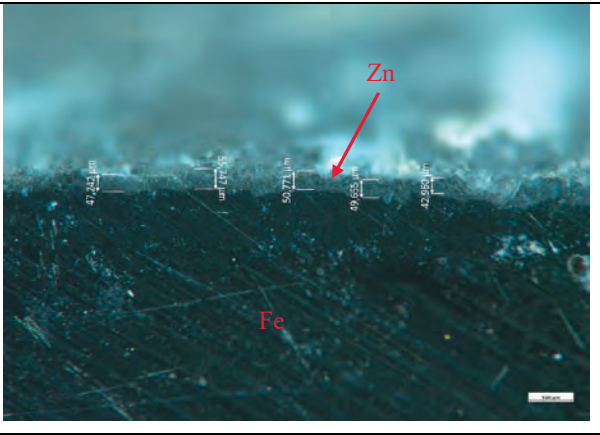
<p>Tvärsnitt av en varmförzinkad bergbultsdels utan cement som har exponerats i tunnelns trafikutrymme.</p> <p>Zinkskiktets tjocklek är ca 42-55 µm efter åtta års exponering.</p>

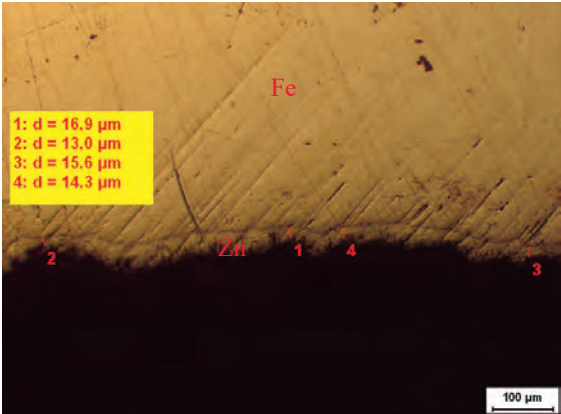
<p>Tvärsnitt av varmförzinkad bergbults del utan cement som har exponerats åtta år inne i <u>berget</u>.</p> <p>Zinksiktets tjocklek varierar mellan 13,0 och 16,9 <math>\mu\text{m}</math> efter åtta års exponering.</p>

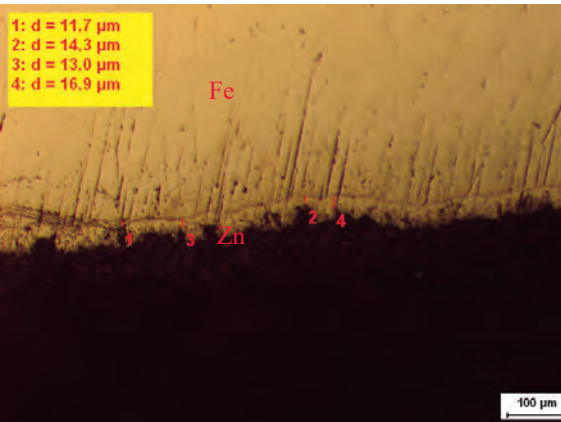
<p>Tvärsnitt av en varmförzinkad bergbultsdel som varit i kontakt med <u>anläggningscement</u>.</p> <p>Zinksiktets tjocklek varierar mellan 11,7 och 16,9 <math>\mu\text{m}</math> efter åtta års exponering.</p>

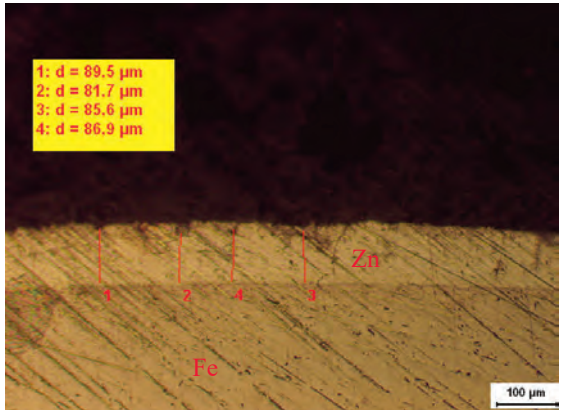
<p>Tvärsnitt av en utstickande varmförzinkad bergbultsdel som har exponerats i Äspötunnelns trafikutrymme.</p> <p>Zinkens skiktjocklek varierar mellan 81,7 och 89,5 <math>\mu\text{m}</math> efter åtta års exponering</p>

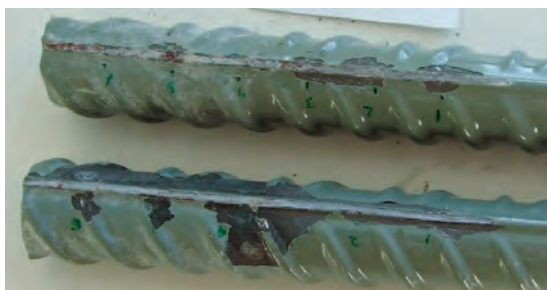
I **bilaga 4** och **5** visas utseendet hos de epoxybelagda varmförzinkade bergbultarna efter åtta års exponering i Muskö- och Äspötunneln. Vid undersökning på laboratorium av beläggningarnas vidhäftning vid en blottlagd beläggningsskada konstaterades att en av beläggningarna hade dålig vidhäftning mot underlaget, **figur 10**. För den andra epoxybeläggningen som ingick i exponeringen var vidhäftningen bra efter åtta års exponering vid blottlagda beläggningsskador.

**Figur 10.** Epoxybeläggning med dålig vidhäftning vid blottlagd yta

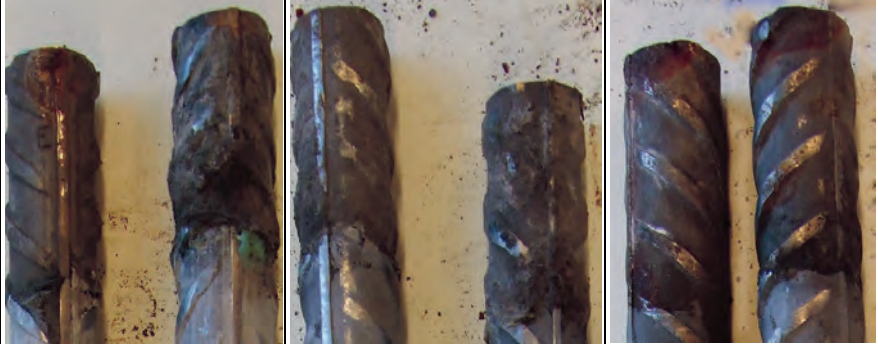
Rostfria bergbultar exponerade åtta år i Muskötunneln.						
Utstickande rostfri ände i trafikutrymme						
Nr:	E5 E6	EN 1.4311	F5 F6	EN 1.4362	G5 G6	EN 1.4162

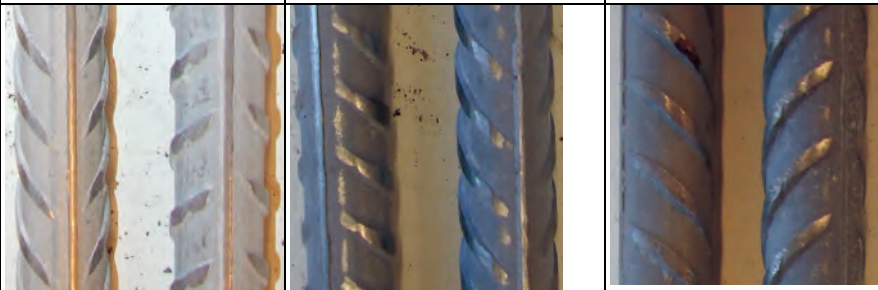
Rostfri bergbult med skada exponerad 8 år. Bultarna har frilagts från cement före fotografering.						
Nr:	E5 E6	EN 1.4311	F5 F6	EN1.4362	G5 G6	EN 1.4162

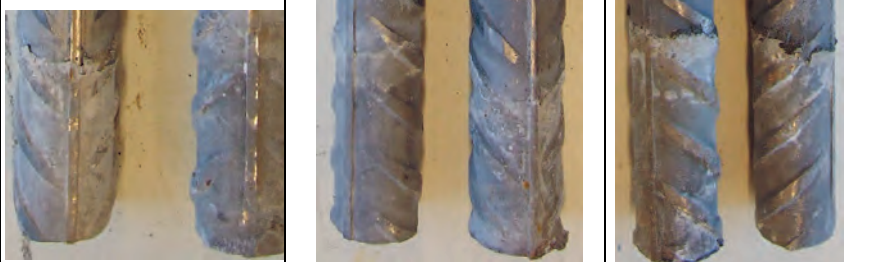
Rostfria ändar efter rengöring exponerade 8 år längst in i borrhål						
Nr:	E5 E6	EN 1.4311	F5 F6	EN 1.4362	G5 G6	EN 1.4162
