Läckande bergbulthål/bult

Läckande bergbulthål, utredning av orsak och framtagande av åtgärder för att minimera dess förekomst

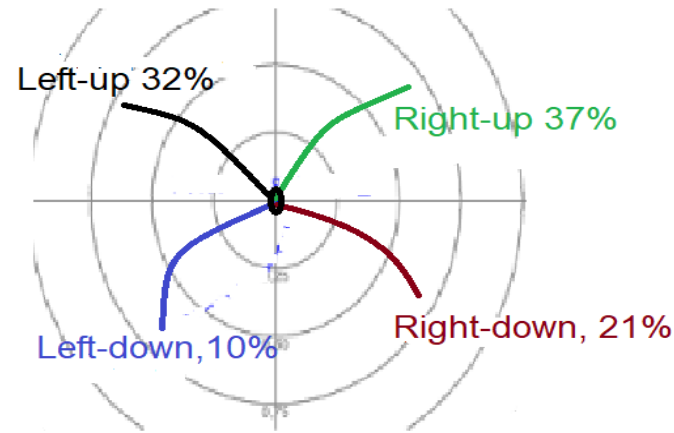
Hålavvikelse i injekteringshål, olika riktningar

69% avviker uppåt

58% avviker till höger

I detta projekt krävdes att borrhålavvikelsen ska vara $\leq 5\%$ av hållängden.
Av total 124 uppmätta injekteringshål uppfyller 96% kravet.

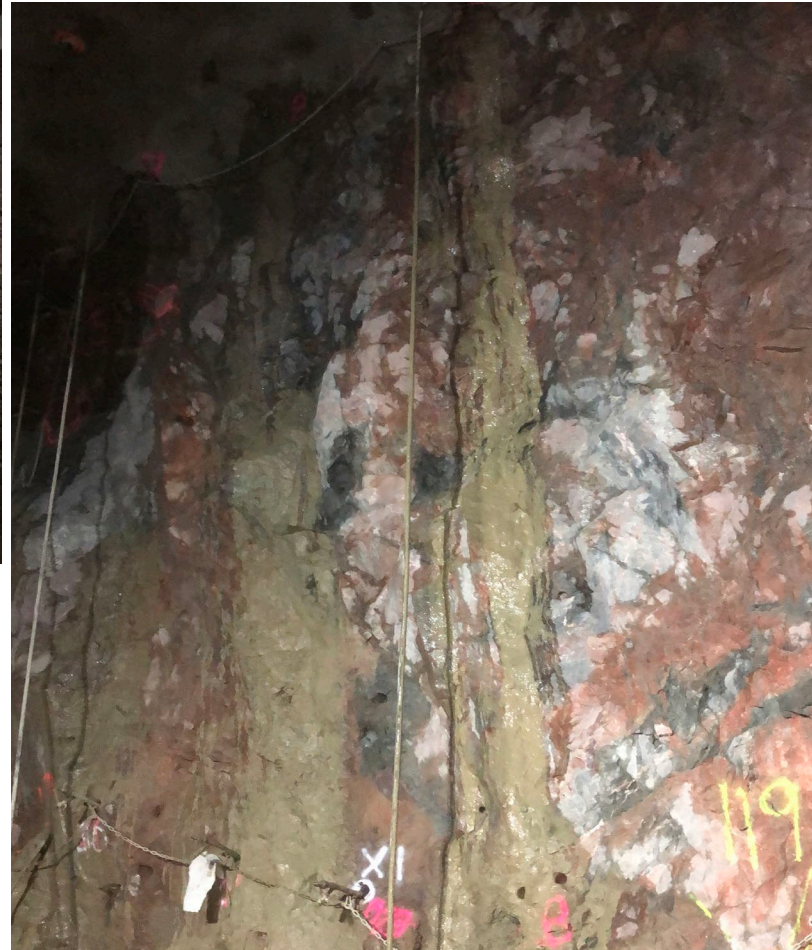
*Utläckage av injekteringsbruk i vägbana,
Sektion ca.119/260 (ca 30m från stuff)*

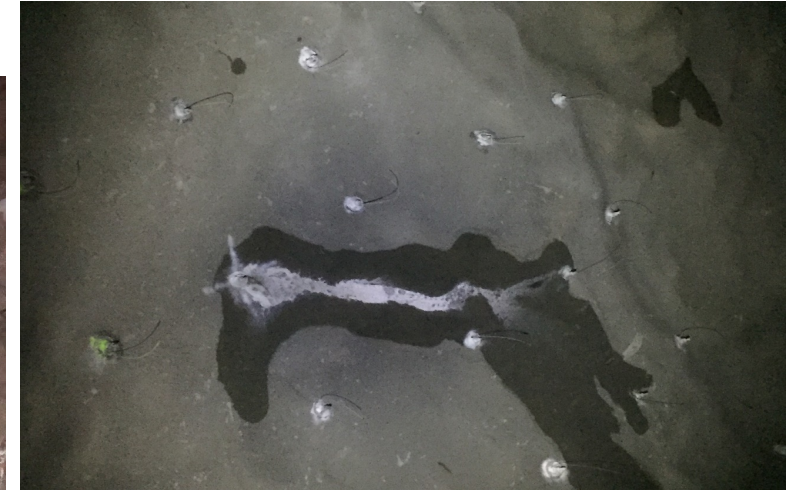
*Utläckage av injekteringsbruk i stuff,
Sektion 119/325*

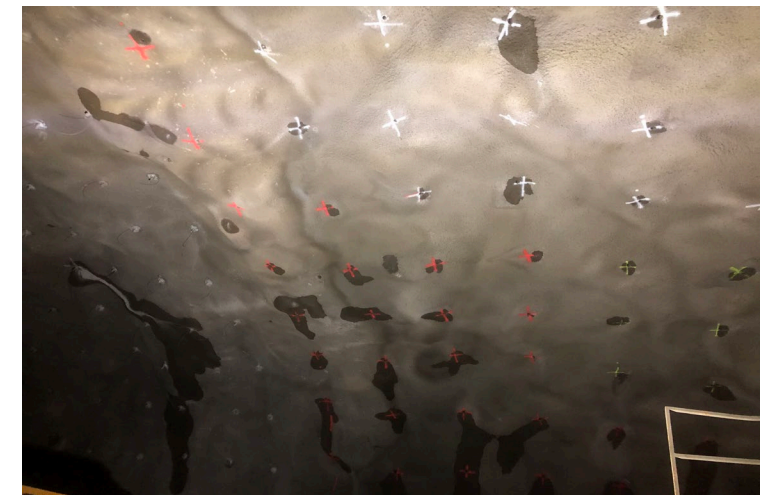
*Utläckage av injekteringsbruk i bulthål,
Sektion 119/280 (ca. 28 m från stuff)*

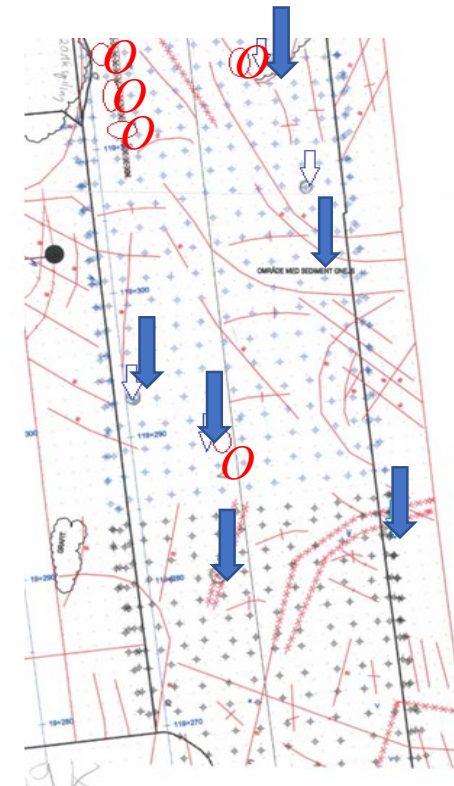
Droppkartering, sektion 119/275-342, läckande bult (LB), Läckage (O)

Lägen för dropp (O) resp. läckande bult ↓
