LÄCKANDE BULTHÅL I BERG – ORSAKER OCH ÅTGÄRDER

**Leaky bolt hole in rock
- Causes and measures**

Hossein Khodaverdian, Abeis Konsult AB

Magnus Zetterlund, Norconsult

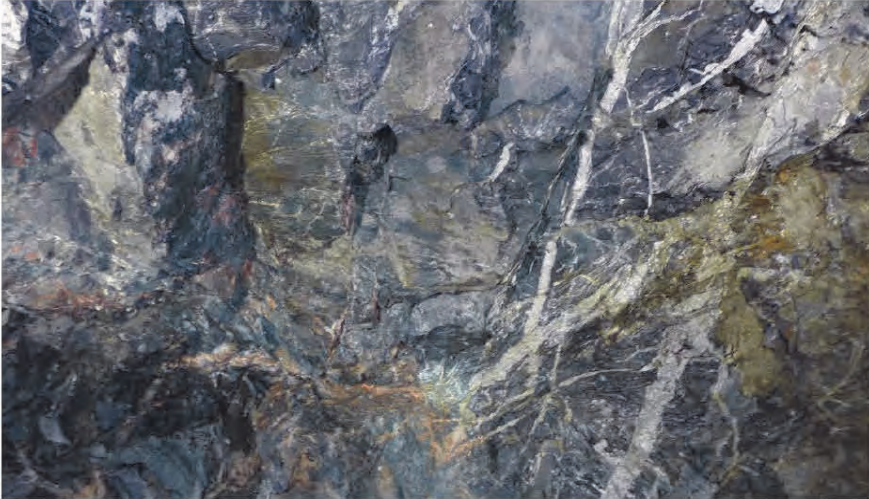
Foto 3. Tak km 0/585-0/593

Figure 3.3. Mapping of rock mass (ceiling) sections 583-593.

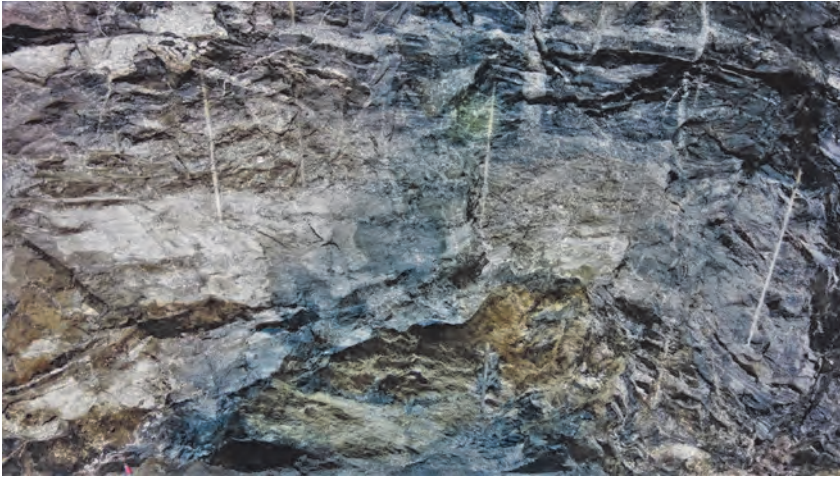
Områden där det förekommer flertal läckande bultar består av småblockig och ställvis lerfyllda och folierade uppspruckna strukturer. I detta område observerades både vertikala och horisontella strukturer med mycket droppande vatten. Hållfastheten på bergmassan bedöms variera från 100 till 250 MPa.

Figur 4.2. Bergstruktur, tak, sektion 123580-586.

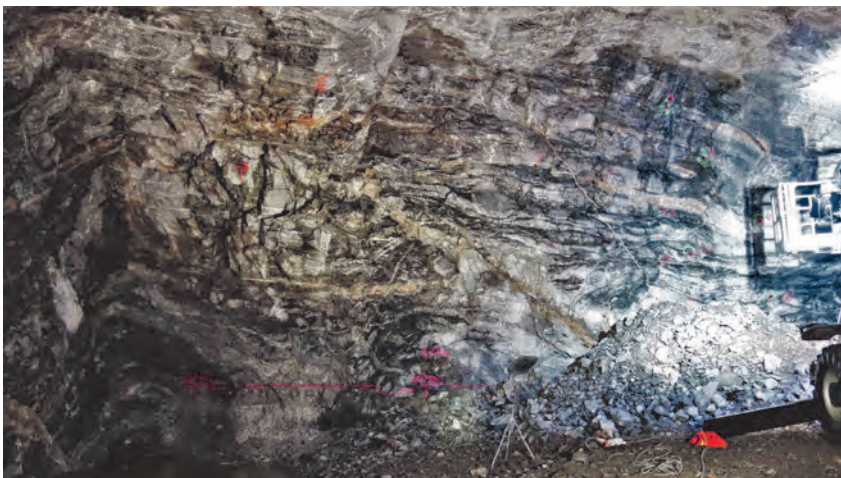
Karteringar visar tydligt foliations-sprickor vilka har lett till enstaka mindre utfall. Lera och droppande vatten förekommer i ett fåtal ställen.

Figur 5.2. Svag bergstruktur på vägg, sektioner 223545–556.

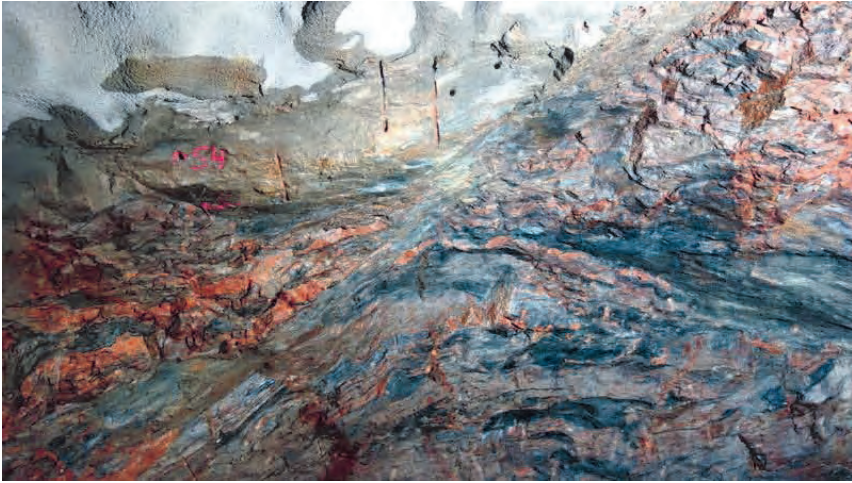
Karteringar gjorda i Huvudtunnel 504 visar mycket skiftande bergkvalité. I flera områden är berget uppkrossat, blockigt till småblockigt med svaga (50-150 MPa) och lerfyllda strukturer.

Figur 6.2. Bergstruktur tak, sektion 224929-936.

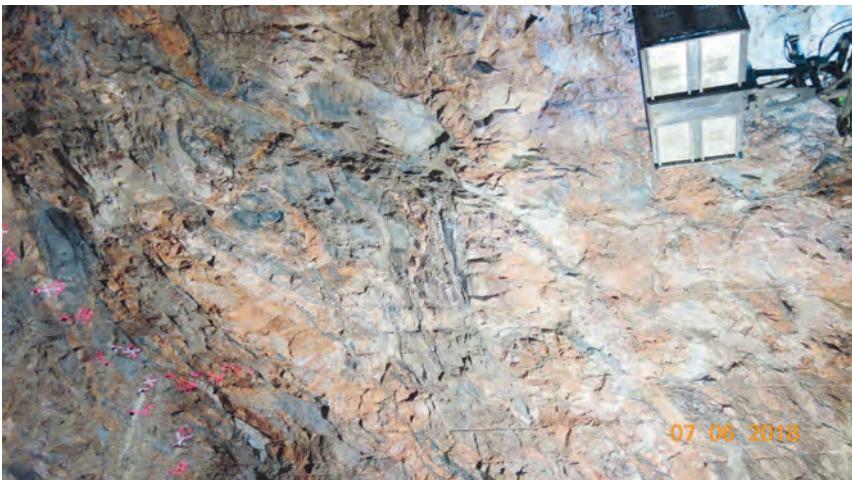
Figur 6.3. Bergstruktur sektion 224936-945.

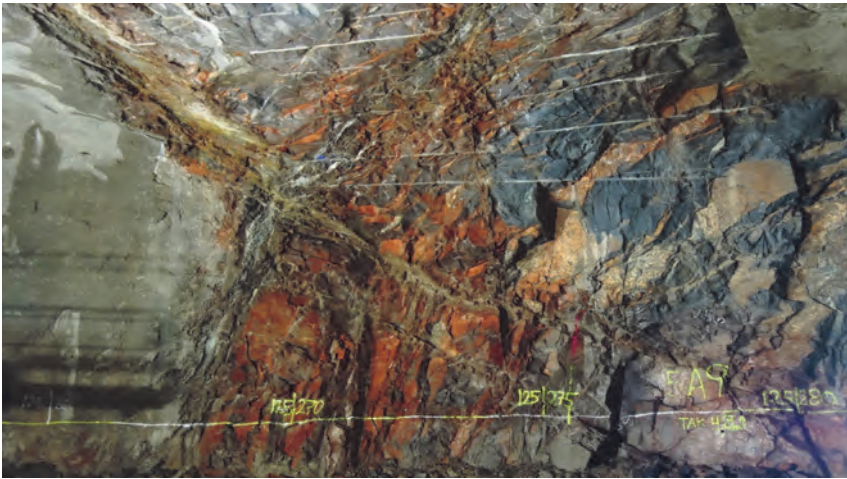
Figur 7.2. Bergstruktur sektion 125260-125280.

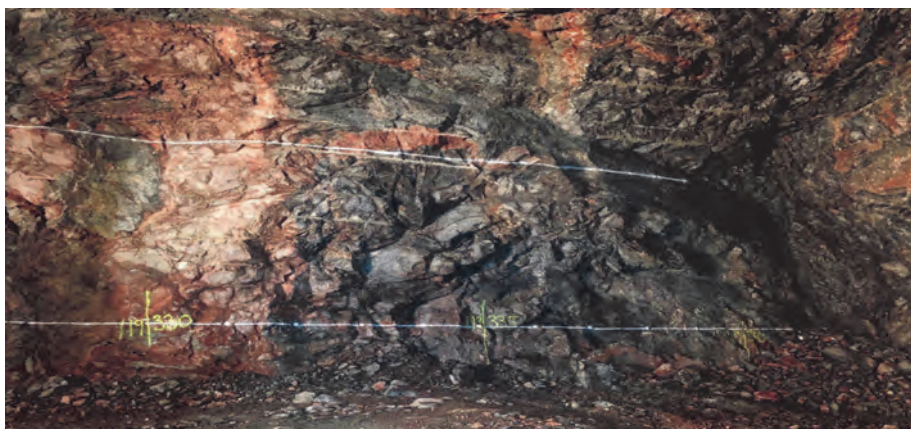
Figur 10.5. Grafitzon på vänster vägg, sektionerna. 119/330–340. *Figure 10.5. Graphite zone on the left wall, the sections. 119/330–340.*

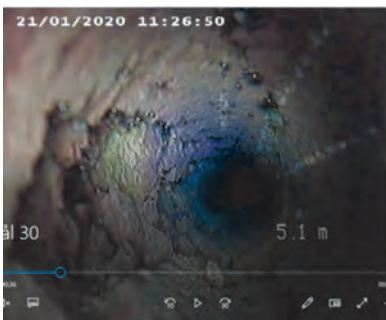
Figur 10.8. Hål nr.30, sprickor.
Figure 10.8. Hole No.30, cracks.

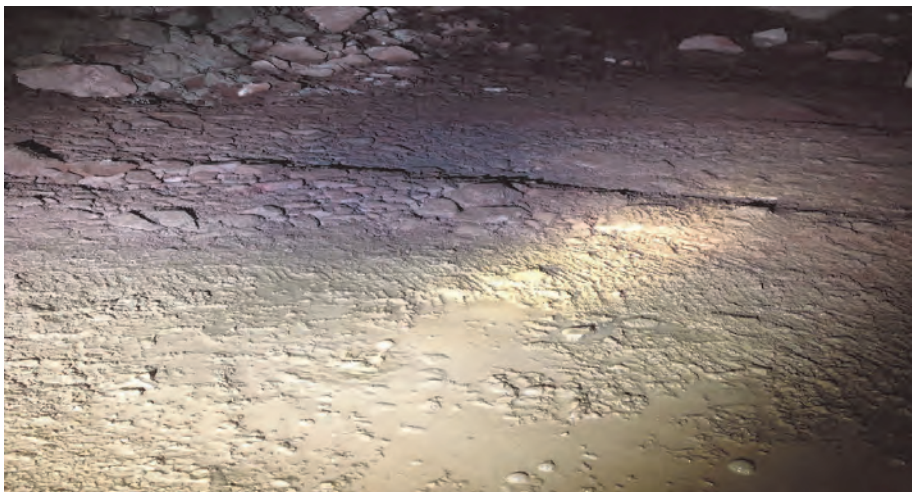
Vid injektering av sektion 119/291 upptäcktes läckage på vägbanan. Läckaget förekom på vänster sida av vägbanan (figur 10.12) och ca 30 m bakom stufven. Injekteringen avbröts ("arbetsmiljörisk") efter att endast 8 bottenhål hade injekterats. Då injekteringen av alla hål i botten inte genomfördes vid första tillfället, borrades kompletterande hål inför den fortsatta injekteringen.

Figur 10.12. Ytläckage i vänster sida av vägbanan, sektion ca. 119/260. *Figure 10.12. Surface leakage in the left side of the road, section approx. 119/260.*

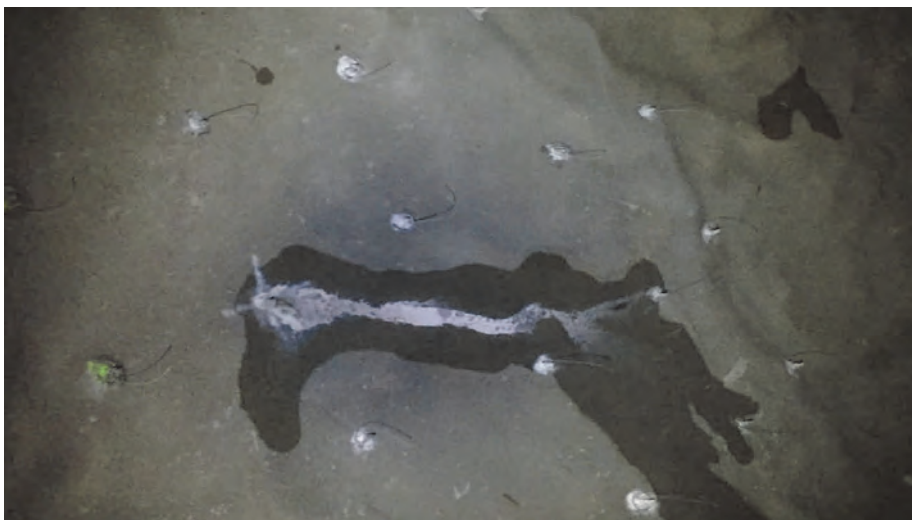
Läckage upptäcktes även vid injektering av tredje injekteringsskärmen (sektion 119/308). Utläckage förekom i tak, ca 28 m från stuff på vänster sida av tunnel i ett bulthål vid sektion 119/280 (figur 10.13).

Figur 10.13. Utläckage av injekteringsbruk i bulthål, Sektion 119/280, vänster tak. *Figure 10.13. Leakage of grout in bolt holes, Section 119/280, left roof.*

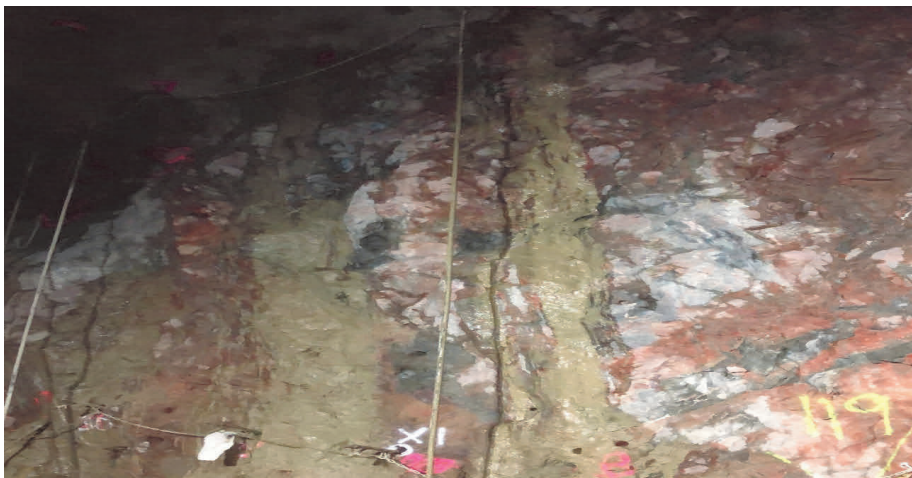
Vid injektering av sista injekterings-skärmen (sektion 119/325) läckte stora mängder bruk ut vid stuffens vänstra sida, figur 10.14.

Figur 10.14. Läckage vid vänster sida av stuff, sektion 119/325.

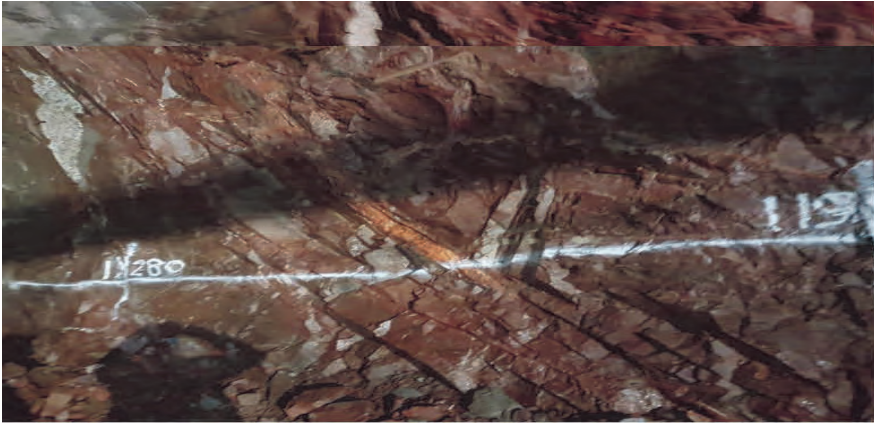
Utförda karteringar visade på lerfyllda parallella sprickor i området. Figur 10.17 visar parallella sprickor i testområdet.

Figur 10.17. Karterat område, 301N sektion 119/280. (Foto: Mehdi Bagheri)
Figure 10.17. Map area, 301N section 119/280.

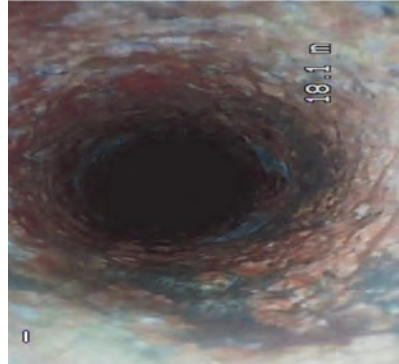
Figur 3. Hål nr.14, vattenförande injekteringshål.
Figure 3. Hole no 1,4 waterboring grout hole.

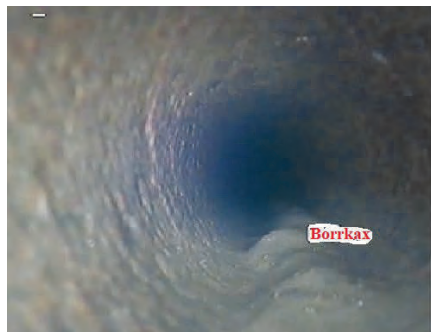
Figur 5. Hål nr 24, borrkax i nedåtriktat hål.
Figure 5. Hole No. 23, drill cuttings in downward hole
