# Korrosionsprovning av olika typer av bergbultar i tunnlar - långtidsexponering

Bror Sederholm och Helen Pahverk, RISE KIMAB

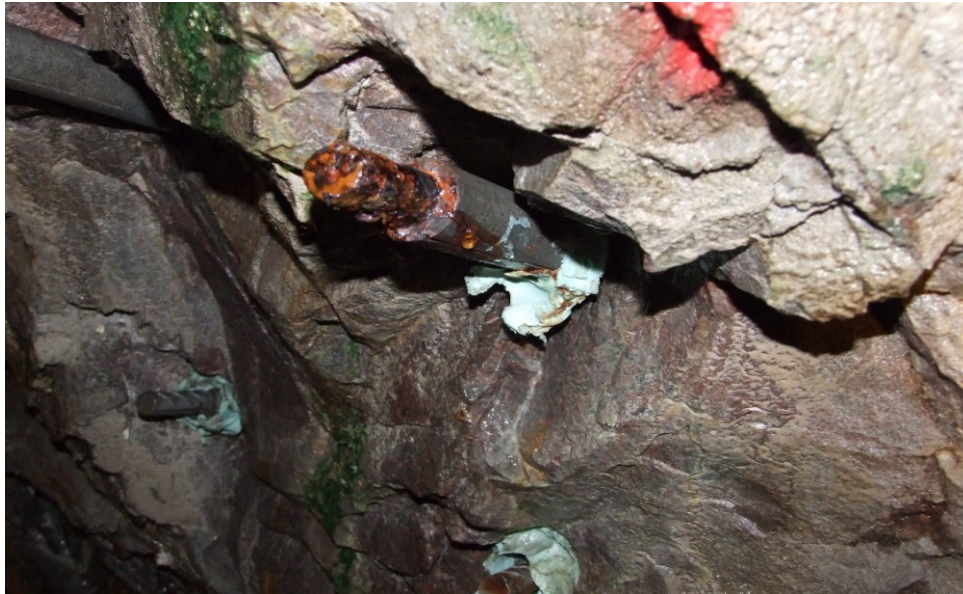
Delvis ingjuten bergbult exponerade 8 år i Muskötunneln

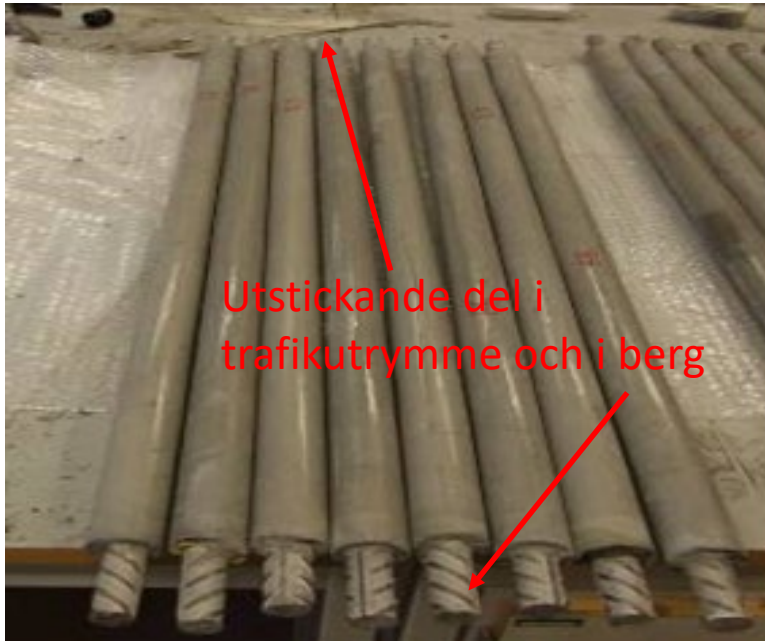
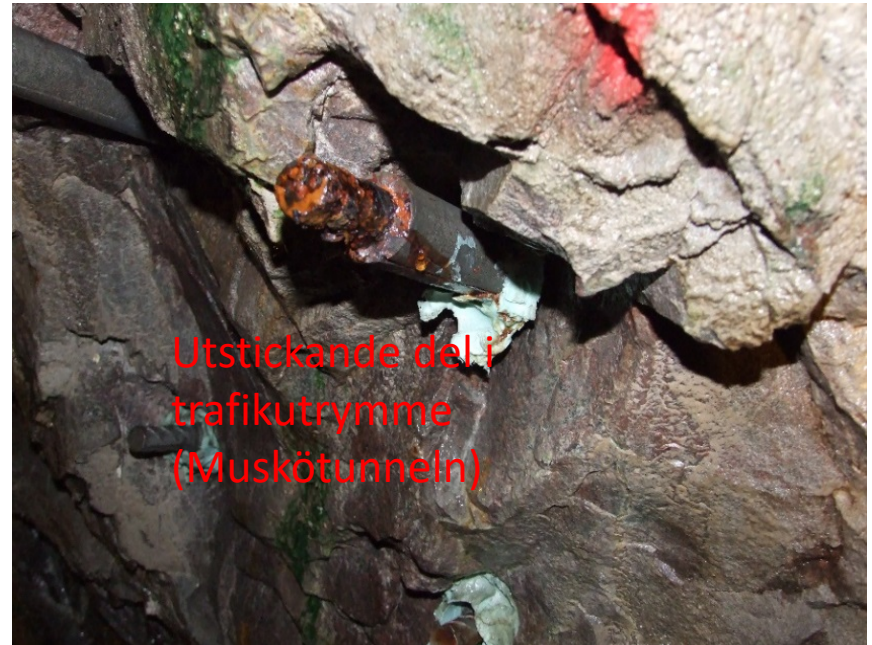
Provkroppar med delvis ingjutna bergbultar som placeras i förborrade hål i tunnelvägg. Provkropparna exponerades i Äspö- och Muskötunnlarna i ca 8 år. Bergbultarnas korrosionshastighet och utvärderades efter exponering
