BULTARS BESTÄNDIGHET - VERIFIERING AV TVÅ KLASSIFICERINGSSYSTEM MED AVSEENDE PÅ KORROSIV MILJÖ

**Durability of rock bolts - verification of two
classification systems with regard to the
corrosivity of environments**

Chunlin Li, Luleå tekniska universitet

SveBeFo Rapport 46

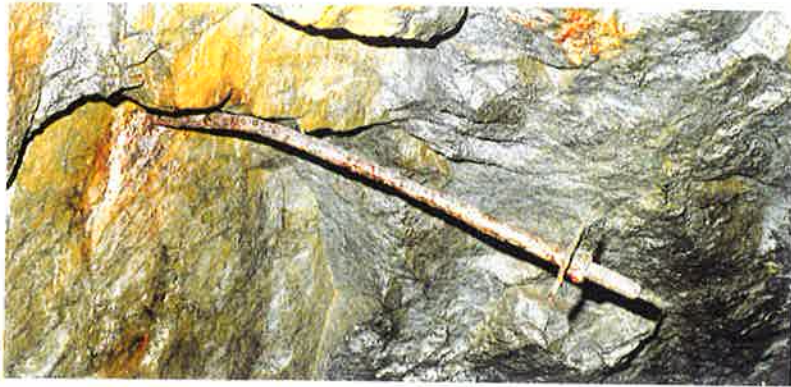
Figur 4.1 En cementingjuten bult i en ort på nivå 250 i Malmbergsgruvan. Orten drevs i början av 1950 talet. Bergytan är idag våt idag. Bultens ålder är ungefär 15 år. En stor del av bulten är idag exponerad i luften på grund av bergras i väggen. Måttlig korrosion har inträffat över hela bultens yta.

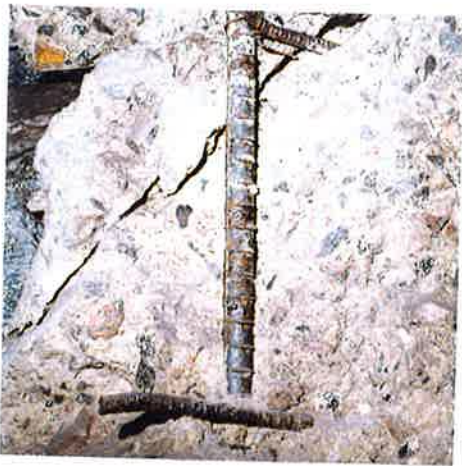
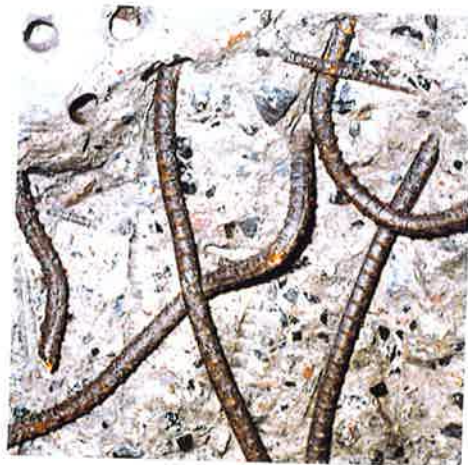
Figur 4.2 (a) Torra betongytan

Figur 4.2 Armeringsstänger i en betongvägg i orten på nivå 250 i Malmberget. Betongväggen byggdes möjligen under tiden då orten drevs i början av 1950 talet. Det kan sägas, på grund av den relativa färskheten på betongytan, att stängerna har varit exponerade i luften under en kort tid. Det kan ses att stängerna har blivit utsatt för ganska liten punktkorrosion i den torra förhållandet (se bilden a), men yttlig korrosion har inträffat på stängernas yta i det våta förhållandet (se bilden b).

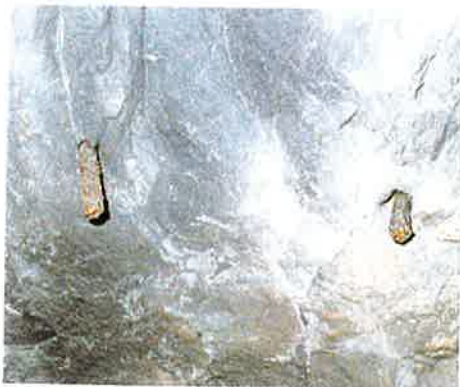
Figur 4.3 Två cementingjutna bultar på nivå 350 i Malmbergsgruvan. Orterna på denna nivå drevs i mitten av 1960 talet. Bultarnas ålder är ungefär 15 år. Det syns att berget har varit i ett torr förhållande under en lång tid. Det finns inte synliga sprickor på bergytan och gruvvattnet har liten chans att rinna till bultarna. Bultarna är lätt korroderade på ytan.

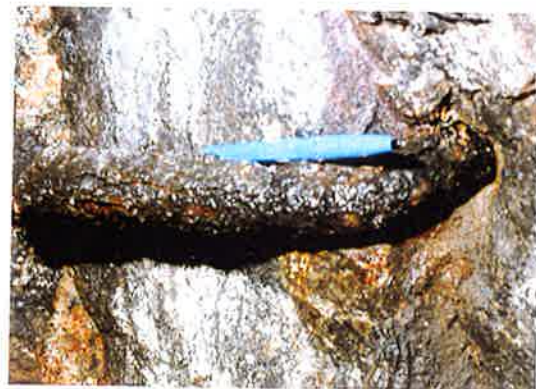
Figur 4.4

Figur 4.4. En cementingjuten bult på nivå 350 i Malmberget. Bultens ålder tycks vara samma som orterna på nivån, dvs ungefär 35 år. Vad vi ser i fotobilden är bultens utstickande del som har korroderat i gruvluften. Korrosionen är allvarlig över hela den utstickande delen och har nått ett djup av några millimeter. Dessutom är ingjutningscementen vid borrhålets mynning också korroderade.

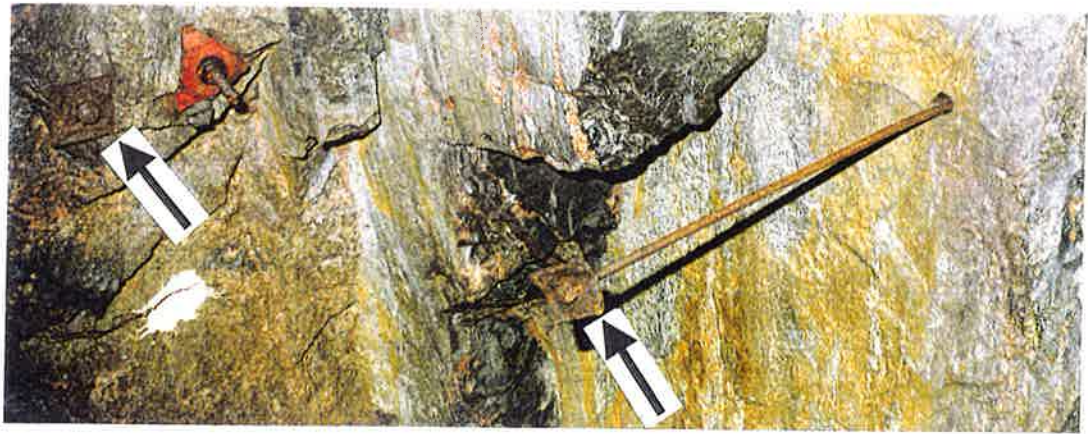
Figur 4.5 Bultar i en ort som drevs i mitten av 1970 talet på nivå 400 i Malmbergsgruvan. De två bultarna som pekas ut i fotobilden är expanderande bultar och tros ha monterats vid tiden när orten drevs, det vill säga, ungefär 25 år gammal. Bultarnas yta har direktkontakt med gruvluften under hela livslängden eftersom bulthålen inte fylls av ingjutningsmedel. Mörkbruna korrosionen inträffar på bultarnas brickor och även över hela bulten. Den allvarliga korrosionen har åstadkommit en mycket rå yta över bultens hela längd. De tredje bulten med triangelbricka är cementingjutna bultar och tros att installerats senare efter drivning av orten för att förstärka den originalförstärkningen. Korrosionen på denna bults bricka har röd färg. Den är obetydligt korroderade i jämförelse med korrosionen på de originalbultarna.

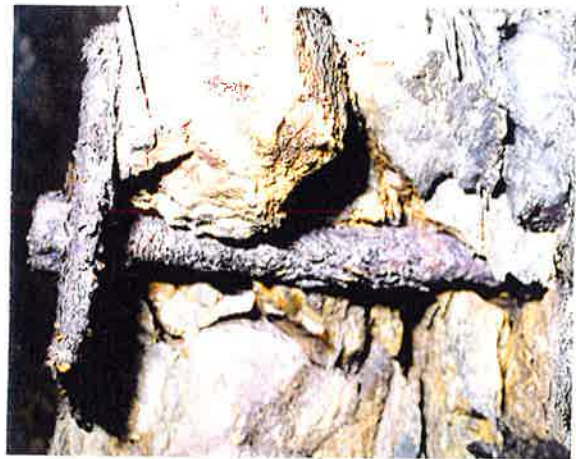
Figur 4.7 En cementingjuten bult på nivå 170 i Kristineberg. Bultens ålder är ungefär 55 år. Berget kring bulten är idag torrt. Bulten är mycket allvarligt korroderad. Bitar som rostade kan skrapas ner med en handkniv.

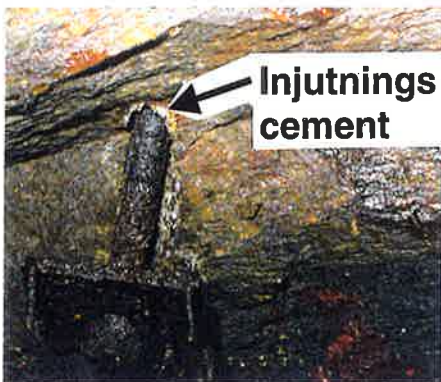
Figur 4.8 En cementingjuten bult på nivå 490 i Kristineberg. Orterna på denna nivå var i produktion år 1966. Bultens ålder är nästa 35 år. Berget kring bulten är idag torrt. Bulten är allvarligt korroderade. Den vita färgen vid borrhålets mynning tyder på att även ingjutningscementen har korroderat.

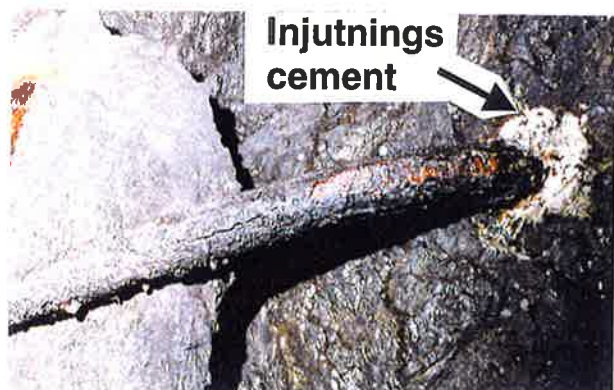
Figur 4.9 En cementingjuten bult på nivå 690 i Kristineberg. Orterna på denna nivå drevs 1973. Bultens ålder är mer än 25 år. Berget kring bulten är idag torrt. Bulten korroderar mycket allvarligt. Korrosionen på bultytan är sprucken och delar av ytskiktet har släppt. Den vita färgen vid borrhålets mynning tyder på att ingjutningscementen har korroderat.

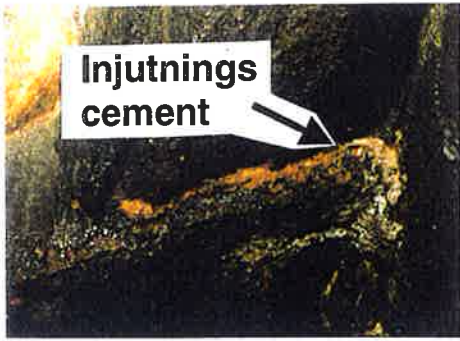
Figur 4.10 En cementingjuten bult på nivå 690 i Kristineberg. Bultens ålder är mer än 25 år. Berget kring bulten är idag torrt. Bulten är mycket allvarligt korroderad. Ingjutningscementen har korroderat till ett mjukt lerliknande material.

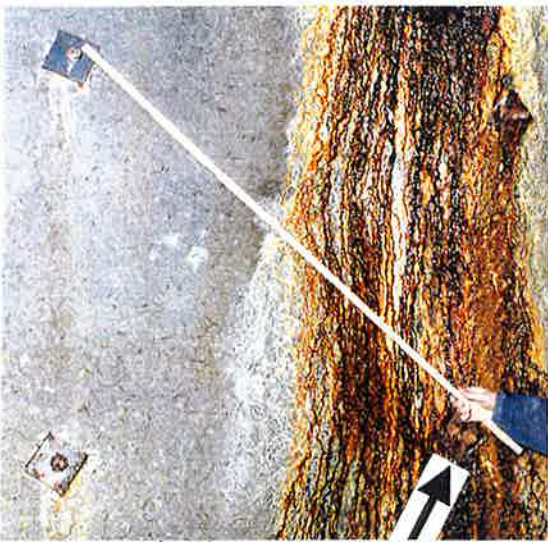
Figur 4.12 Jämförelse av bultkorrosion mellan den på bilden utpekade bulten i vått förhållande och två bultar i torra förhållandet på nivå 1004 i Kristineberg. Bultarnas ålder är maximalt 10 år. Den bruna färgen är spår av rinnande gruvvattnet. Bulten insatt i det rinnande gruvvattnet korroderade allvarligt, men de två bultarna insatt i det torra förhållandet har mycket liten korrosion på brickorna trots att alla de tre bultarna monterades vid samma tidpunkt.

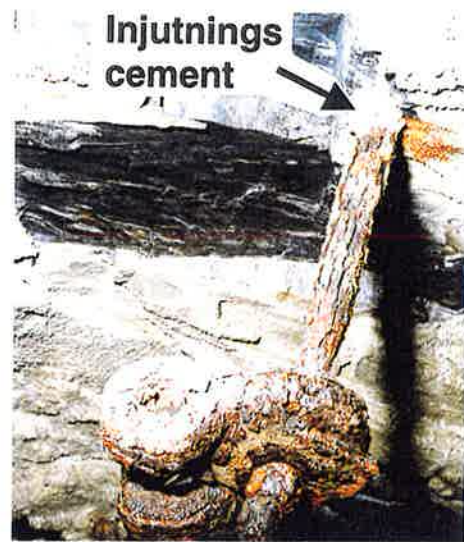
Figur 4.13 En cementingjuten bult i en tilliedningsort på nivå 650 i Renström. Orten drevs mellan åren 1959 och 1960. Bultens ålder är ungefär 40 år. Den del av bulten som exponerat ut i luften har korroderat mycket allvarligt, vilket medfört att bitar som rostade fallit ner. Dessutom har ingjutningscementen korroderat till ett mjukt material.

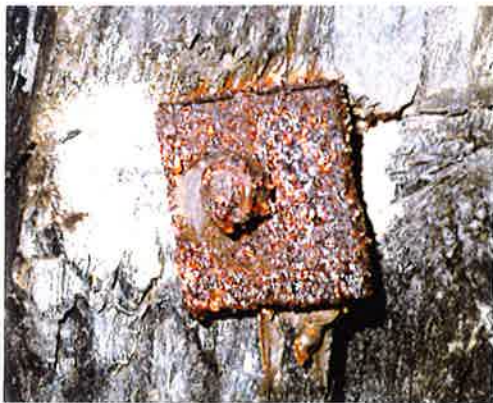
Figur 4.14 En cementingjuten bult i en ventilationsort på nivå 400 i Renström. Orten var i produktion mellan åren 1989 och 1990. Bultens ålder är ungefär 10 år. Bulten utsätts för ett vått förhållande. Bultbrickan har korroderat allvarligt i luften.

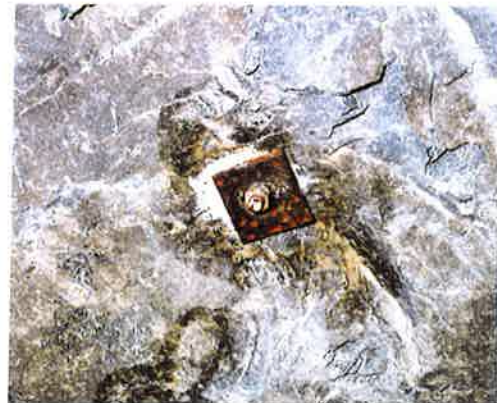
Figur 4.15 En cementingjuten bult i ventilationsorten på nivå 400 i Renström. Bultens ålder är ungefär 5 år. Berget kring bulten är torrt. Liten korrosion har inträffat på bultbrickan.

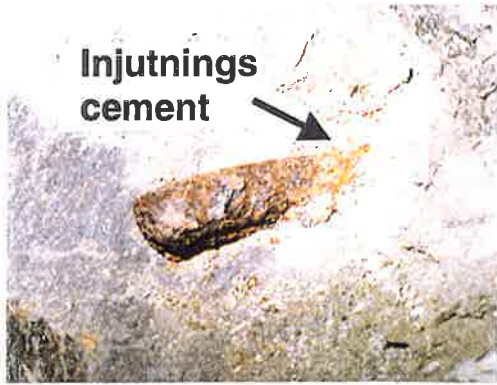
Figur 4.16 En cementingjuten bult i tilliedningsorten på nivå 650 i Renström. Bultens ålder är ungefär 40 år. Bergrasen har exponerat bulten som har korroderat mycket allvarligt. Dessutom har ingjutningscementen korroderat till vitfärgat pulver.

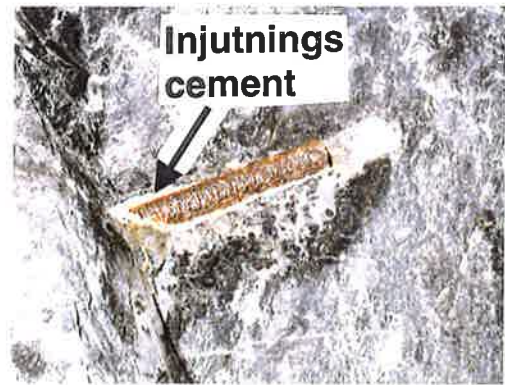
Figur 4.17 En cementingjuten bult i tilliedningsorten på nivå 650 i Renström. Bultens ålder är ungefär 40 år. Bergrasen har exponerat bultens inreände. Fotobilden visar klart att bulten har korroderat mycket allvarligt på den inreänden. Även ingjutningscementen har korroderat till ett vitfärgat mjukt material. Det förefaller att allvarlig korrosion har inträffat både på bulten och i ingjutningscementen längs hela bultlängden. På detta tillstånd är det möjligt att bulten har förlorat sin totala bärförmåga.

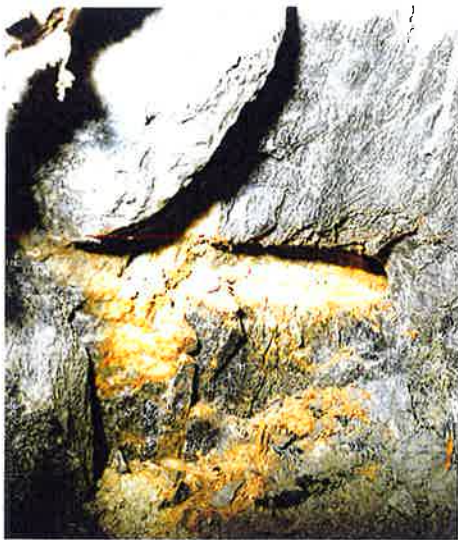
Figur 4.18 En fotobild som visar korrosion av ingjutningscement. Fotobilden togs på nivå 650 i Renström. Bulten som är insatt i borrhålet är ungefär 40 år gammal. Den korroderade bulten har redan glidit ut ur hålet. Det vit-gul färgade materialet på hålets vägg är korroderat ingjutningscement. Cementen har lösts upp och förlorat sin bärförmåga.

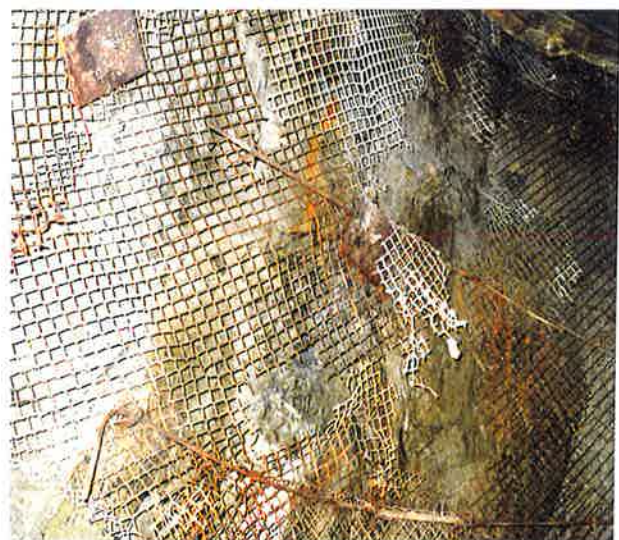
Figur 4.19 Nätet hängande på schaktet på nivå 650 i Renström. Nätet har hängt på platsen i över 30 år. Ståltrådens originaldiameter var 5 mm. Ståltrådarna har brutits av på många ställen på grund av korrosionen. Därmed uppskattas korrosionens hastighet ungefär 0.08 mm/år.

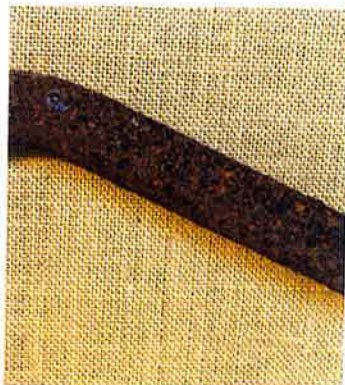
Figur 4.20 En stålstång spikad i tunnelväggen i Ormberget. Stången har blivit korroderad i luften under en period av ca. 30 år.

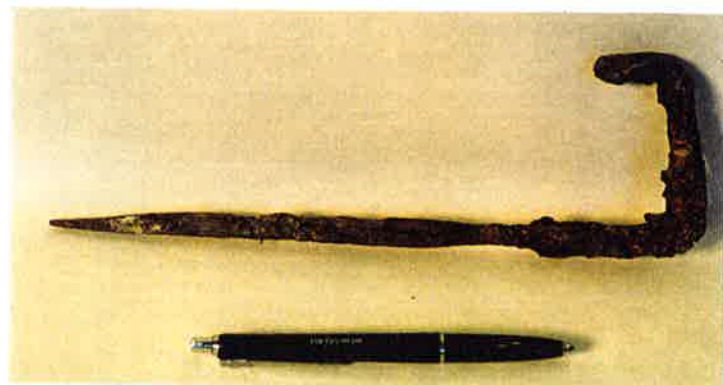
Figur 4.21 En stålspik insatt i tunnelväggen i Ormberget. Spiken har blivit allvarligt korroderad i luften under en period av ca. 30 år.

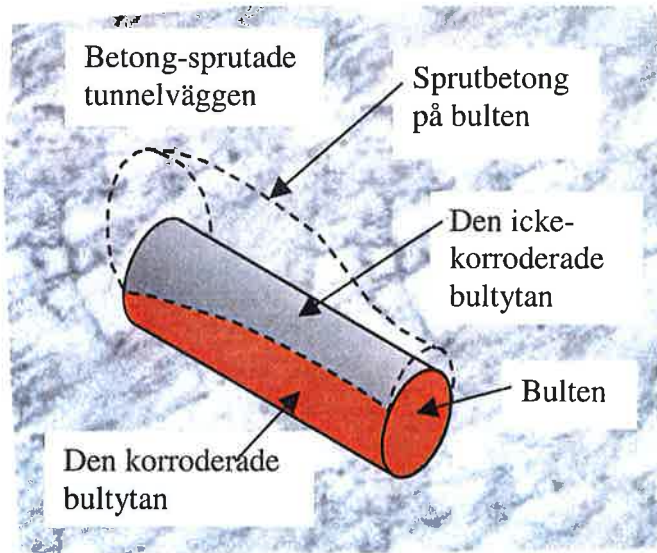
Den mest intressanta bulten var en cementingjuten bult insatt i tunnelväggen i en betong-sprutad tunnelsektion (se skissen i Figur 4.22). Bultens utstickande sektionen är ungefär 20 cm lång. Ovansidan av bultsektionen är övertäckt av sprutbetong, medan undersidan är utsatt till luften. Måttlig ytkorrosion har inträffat på bultens undersidan. Då sprutbetongen på bulten hamrades bort visade det sig att det övertäckta delen av bulten inte blir utsatt för korrosion. Betong sprutades på vid samma tidpunkt som tunneln drevs, dvs innan 1971. Därför vet vi att bulten installerades under denna tid. Sprutbetongs ytan är idag torr och det finns inget spår av vatten på sprutbetongen. Det kan sägas att bulten har varit i ett torrt förhållande sedan installation. Slutsatsen är att sprutbetong kan bilda ett fullvärdigt skydd hos bultar mot korrosionsangrepp i torra förhållande.

Figur 4.22 En skiss illustrerande korrosionstillståndet av en bult som övertäckts av sprutbetong på ovansidan och utsattes till luften på undersidan. Sprutbetongen bildade ett fullvärdigt skydd mot korrosionsangrepp i luften.

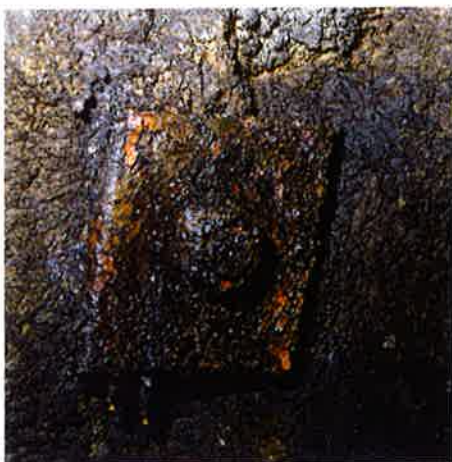
Figur A.5 En cementingjuten bult på nivå 170 i Kristineberg. Orterna på denna nivå drevs mellan åren 1939 och 1940. Bultens ålder är ungefär 55 år. Berget kring bulten är idag torrt. Bultens mutter och bricka är mycket allvarligt korroderade i luften. Rostbitar kan skrapas ner med en handkniv.

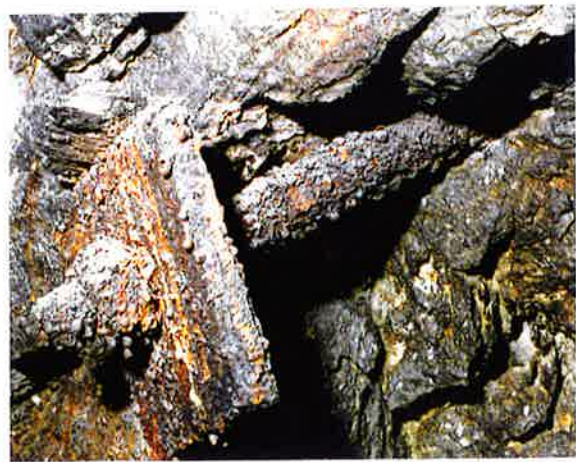
Figur A.6 En cementingjuten bult på nivå 690 i Kristineberg. Orterna på denna nivå drevs år 1973. Bultens ålder är mer än 25 år. Bulten är allvarligt korroderade i luften. Rostpulver kan skrapas ner med en handkniv.

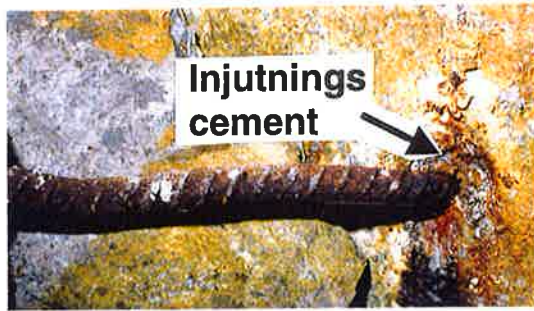
Figur A.7 En cementingjuten bult på nivå 1004 i Kristineberg. Orterna på denna nivå drevs år 1989. Bultens ålder är maximalt 10 år. Berget kring bulten är idag torrt. Bulten är måttligt korroderade. Cementen också börjar att korrodera.

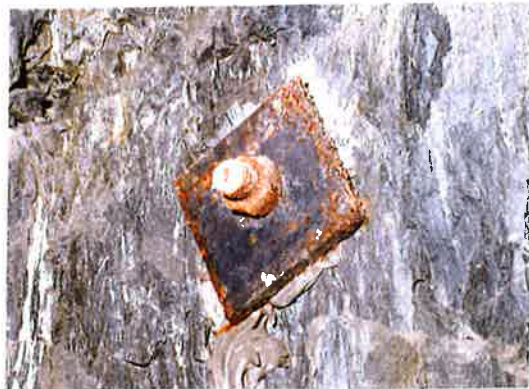
Figur A.11 En cementingjuten bult på nivå 800 i Renström. Bultens ålder uppskattas ungefär 15 år. Tunnelsektionen är torr och väl ventilerade. Bara liten korrosion inträffar på bultens bricka.

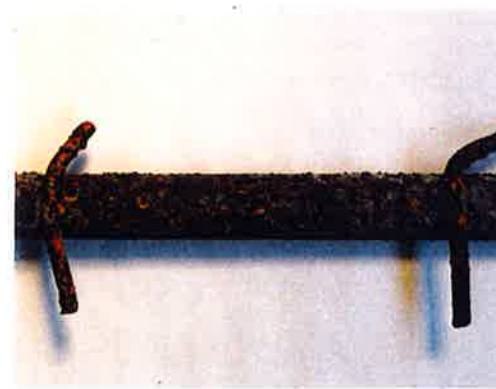
Figur A.12 En stålstång stående ungefär 30 år i tunneln i Ormberget. Stången har korroderat i luften.
