# UNDERHÅLLSKOSTNADER FÖR BERGTUNNLAR I ETT LIVSLÄNGDSPERSPEKTIV

Rock tunnels – maintenance costs in a life-time  
perspective

Ulf Lindblom, Gecon

**BeFo Rapport 120**

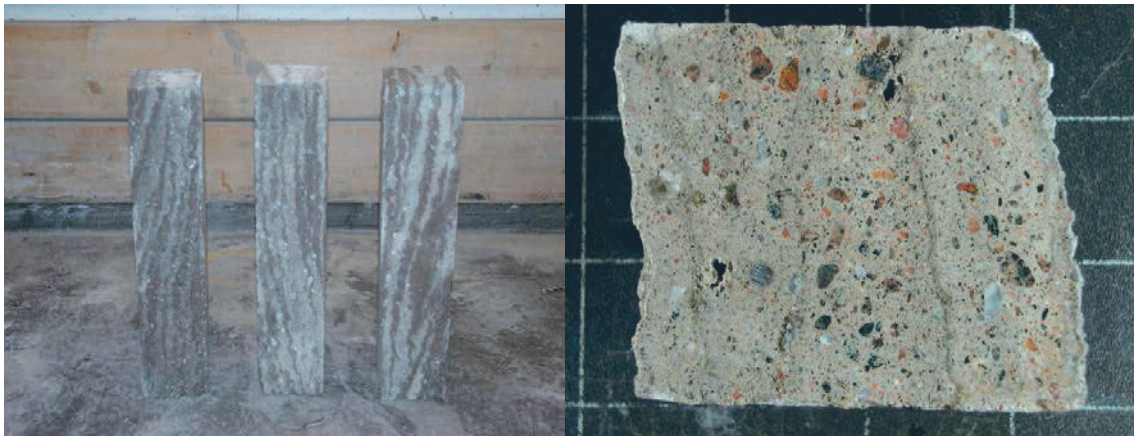
*Figur 1. Bilder som visar sprutbetongs (våtsprutad) inhomogenitet. Bilden till vänster visar delvis uttorkade prismor där de grå partierna visar mera porös och fuktig betong. Till höger på en polerad yta kan man se ojämna fördelning av ballast. De tunna lite mörkare lagren visar en övergång mellan två olika sprutsikt. Provet är från Shelltunneln.*

Homogeniteten hos sprutbetong är mycket beroende på utrustning och sprutoperatör. Normalt sveper en stråle av betongpasta fram och tillbaka mot berget tills en bestämd tjocklek byggts upp. Detta ger en varvig betong där man kan särskilja lager av porösare och mera tät betong. Detta medför att grundvattentransport mot tunneln lättare sker längs ytan än genom sprutbetongen.

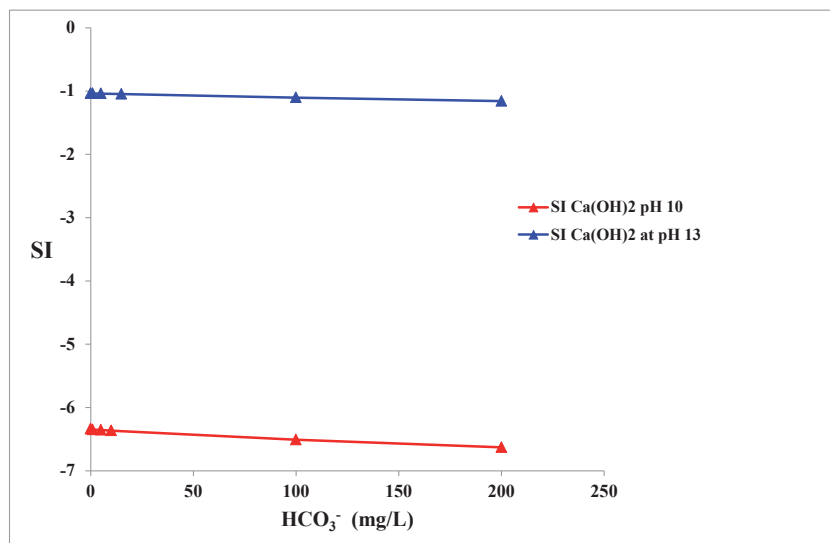
Figur 4. SI för  $\text{Ca}(\text{OH})_2$  för två olika pH i en vattenlösning baserat på Lundbytunnelns vatten.

Figuren visar att portlandit ( $\text{Ca}(\text{OH})_2$ ) kommer att vara löslig (SI är negativt) för både pH 10 och 13 och att lösligheten ökar vid lägre pH, vilket är förväntat.

Lösligheten för kalciumhydroxid ( $\text{Ca}(\text{OH})_2$ ) skiljer sig från den ovan beskrivna. I Figur 4 visas mättnadsindex SI av kalciumhydroxid som funktion av på mängden löst vätekarbonat.

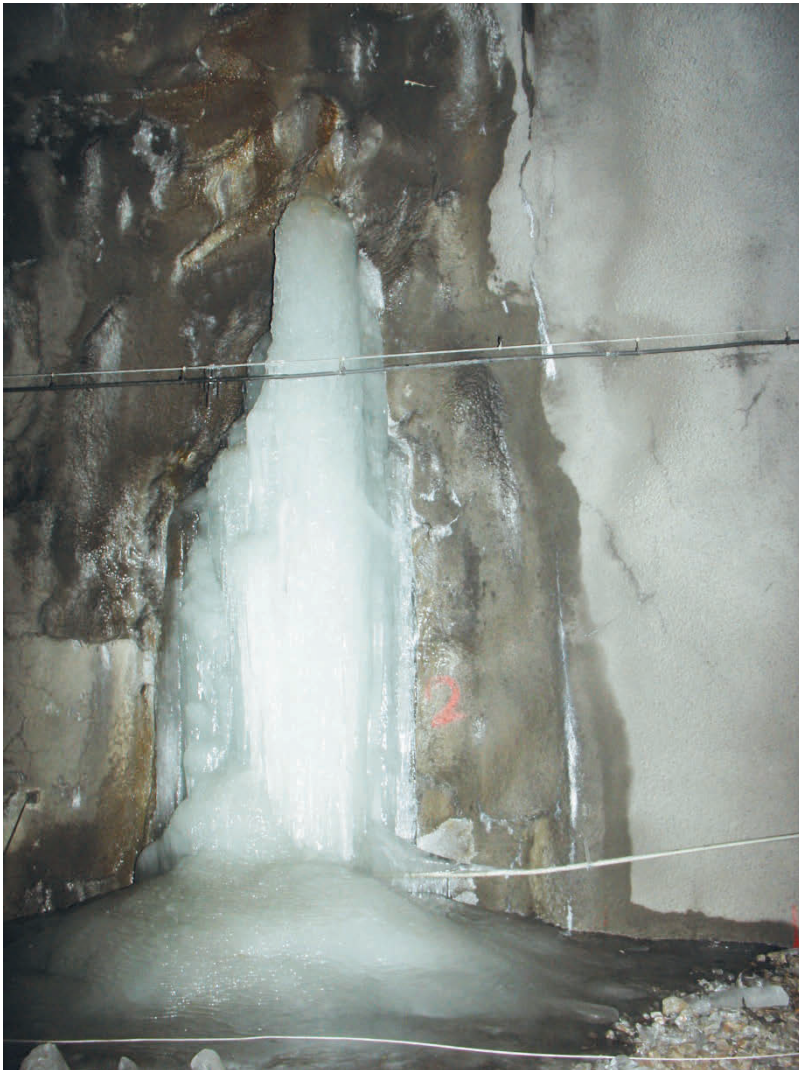
Figur 8. Läckage vid sidan av drän, isen belastar handledare som brutits sönder. (Foto: A. Andréén).

Problem med istappar illustreras i Figur 7. Figur 8 visar konsekvensen en av läckande drän.

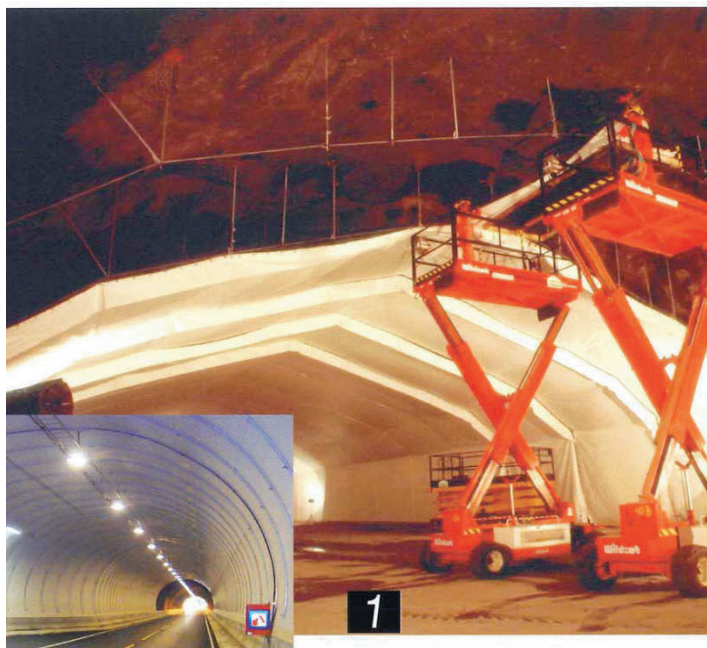
Figur 11. Montering av membraninklädnad, typ tunnelduk.

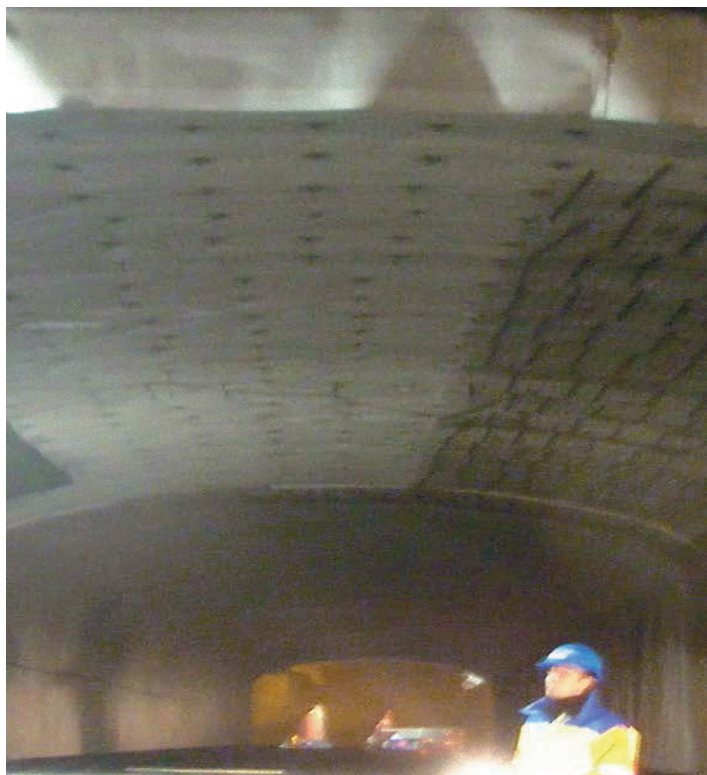
Figur 12. Inklädnad i Norra Länken. Membranet täcks senare med 100 mm fiberarmerad sprutbetong.

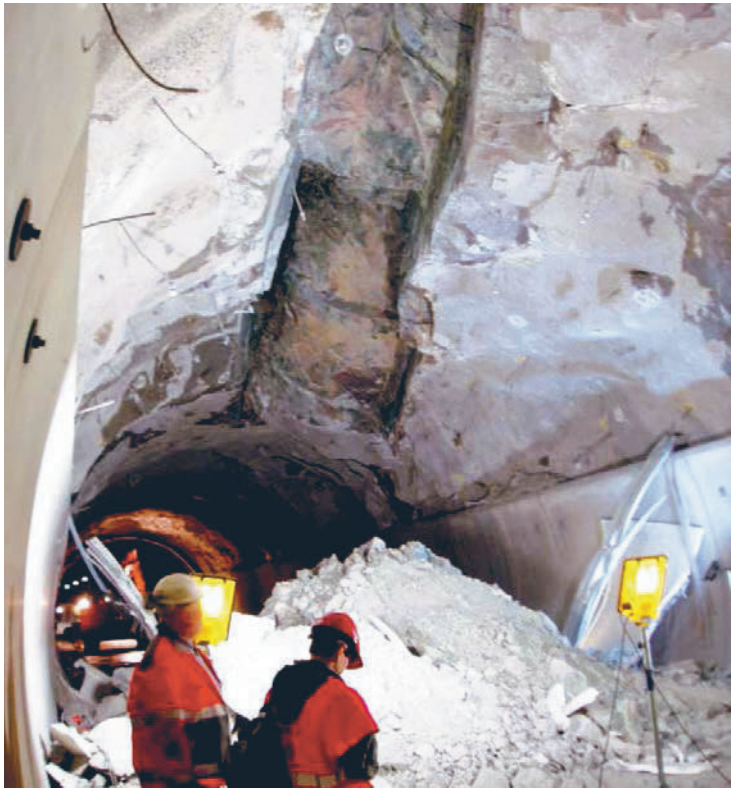
*Figur 13. Ras vid Hanekleivtunneln, Norge*

Dessvärre leder funktionslösningen med tätmembran att man ibland har behövt frångå vissa krav på tunnelns bärande konstruktion (det bärande huvudsystemet), då möjlighet och utrymme för regelbunden inspektion och eventuellt underhåll av det bärande huvudsystemet saknas. För att installera membranet har man därför i vissa fall begärt avsteg från krav på inspekterbarhet och möjlighet till underhåll enligt Trafikverkets regelverk. I en aktuell tunnel, Norra Länken, medgavs avsteg från kravet på inspekterbarhet med hänvisning till de laster som inklädnaden dimensionerats för. Vikten av inspekterbarhet illustreras i Figur 13 och i avsnitt 3.5.4.

Dessvärre uteblir det normala underhållet av det bärande huvudsystemet bakom inklädnaden, eftersom detta inte låter sig göras med mindre än att membranet monteras ner.

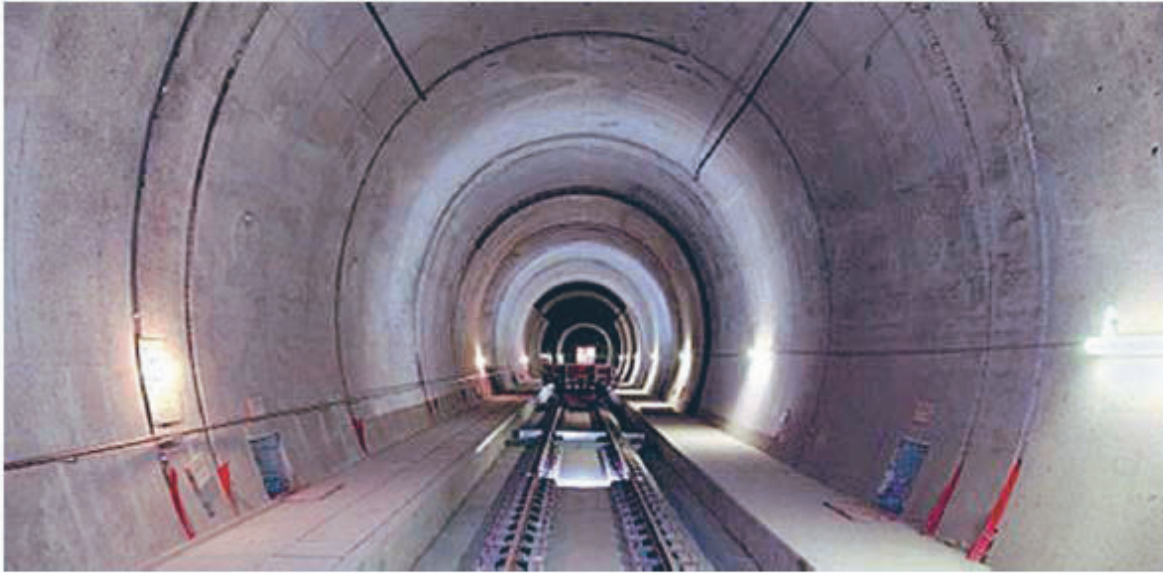
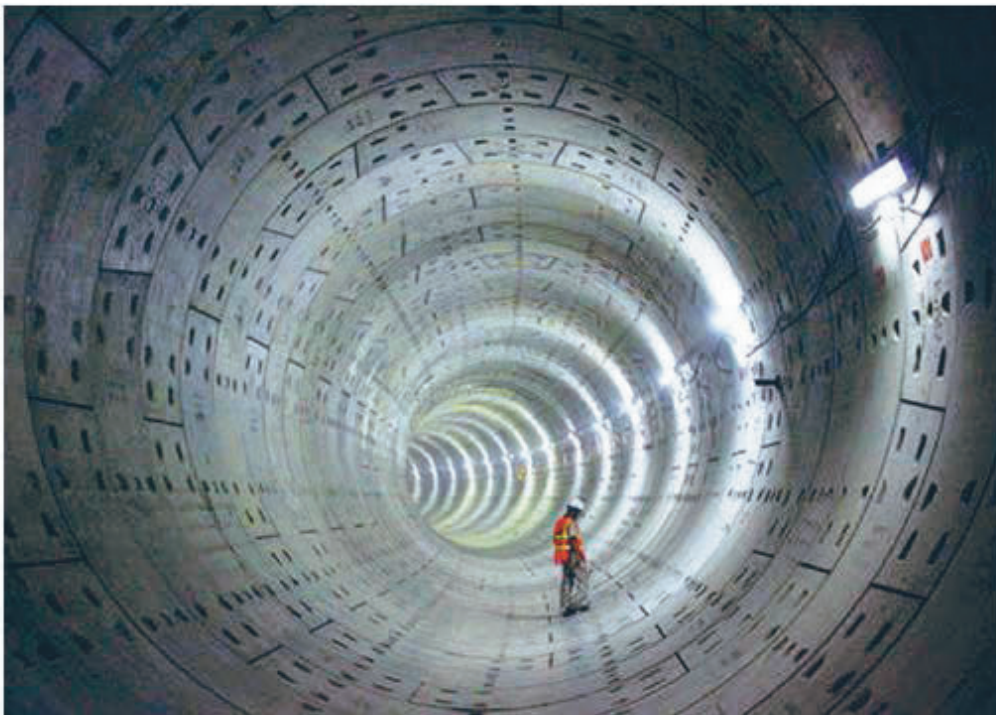
Figur 14 Den övre bilden visar en platsgjutne lining i en sprängd tunnel och den undre en lining uppbyggd av prefabricerade element monterade i en TBM – borrarad tunnel.

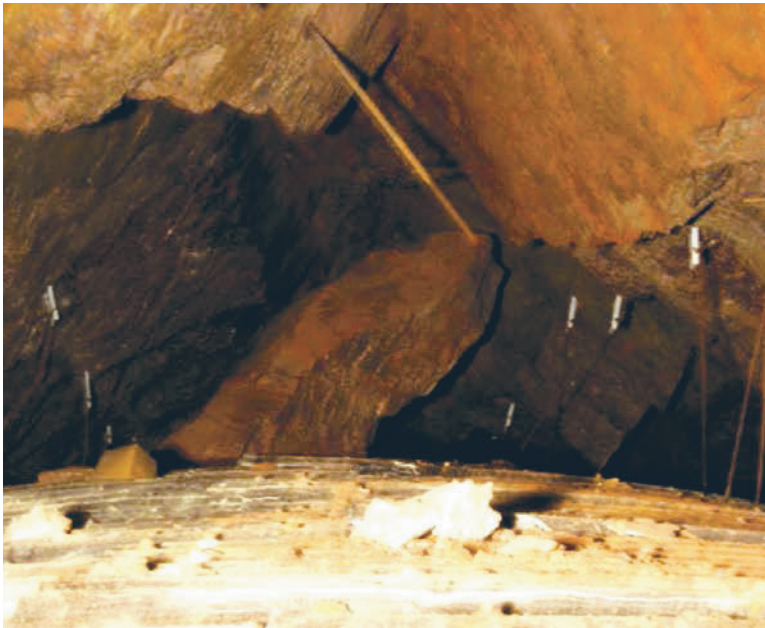
Figur 15. Ras vid Gravesforstunnarna.

<sup>7</sup> Takinklädnaden och rasmaterial har nu tagits ner. Arbetet har skett vid sommartid under flera år under femveckorsperioder då tunnarna varit helt avstängda för trafik.

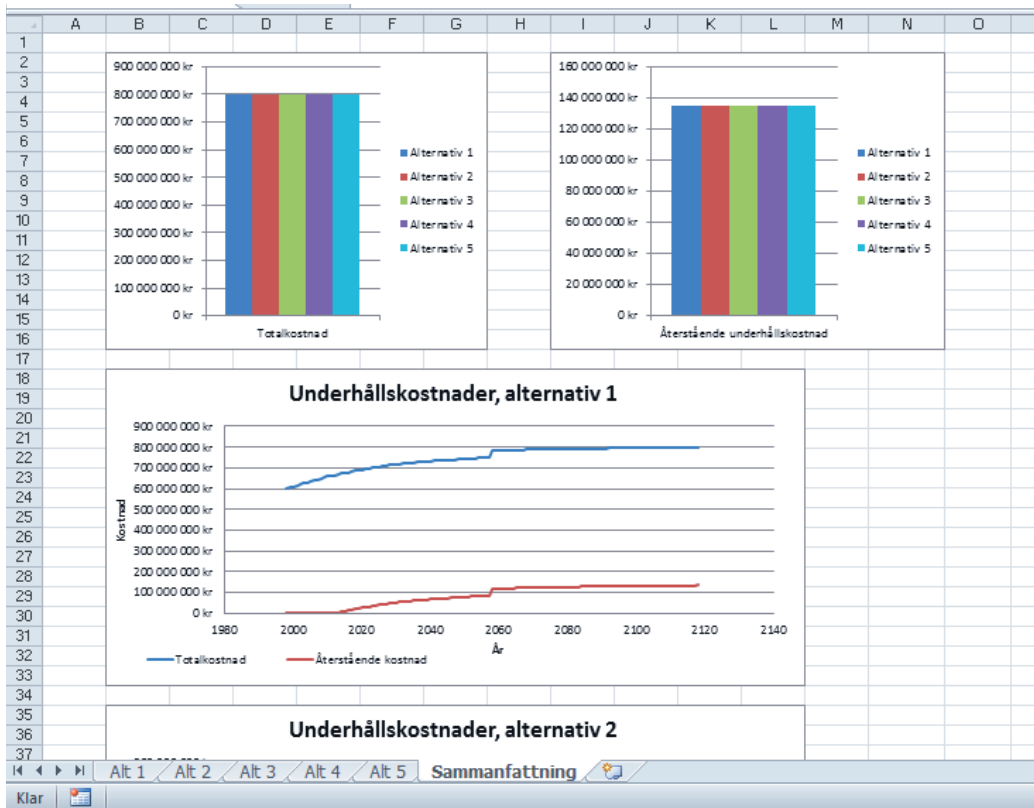
Figur 2: Sammanställning som visar resultatet av livscykelkostnadsanalysen.

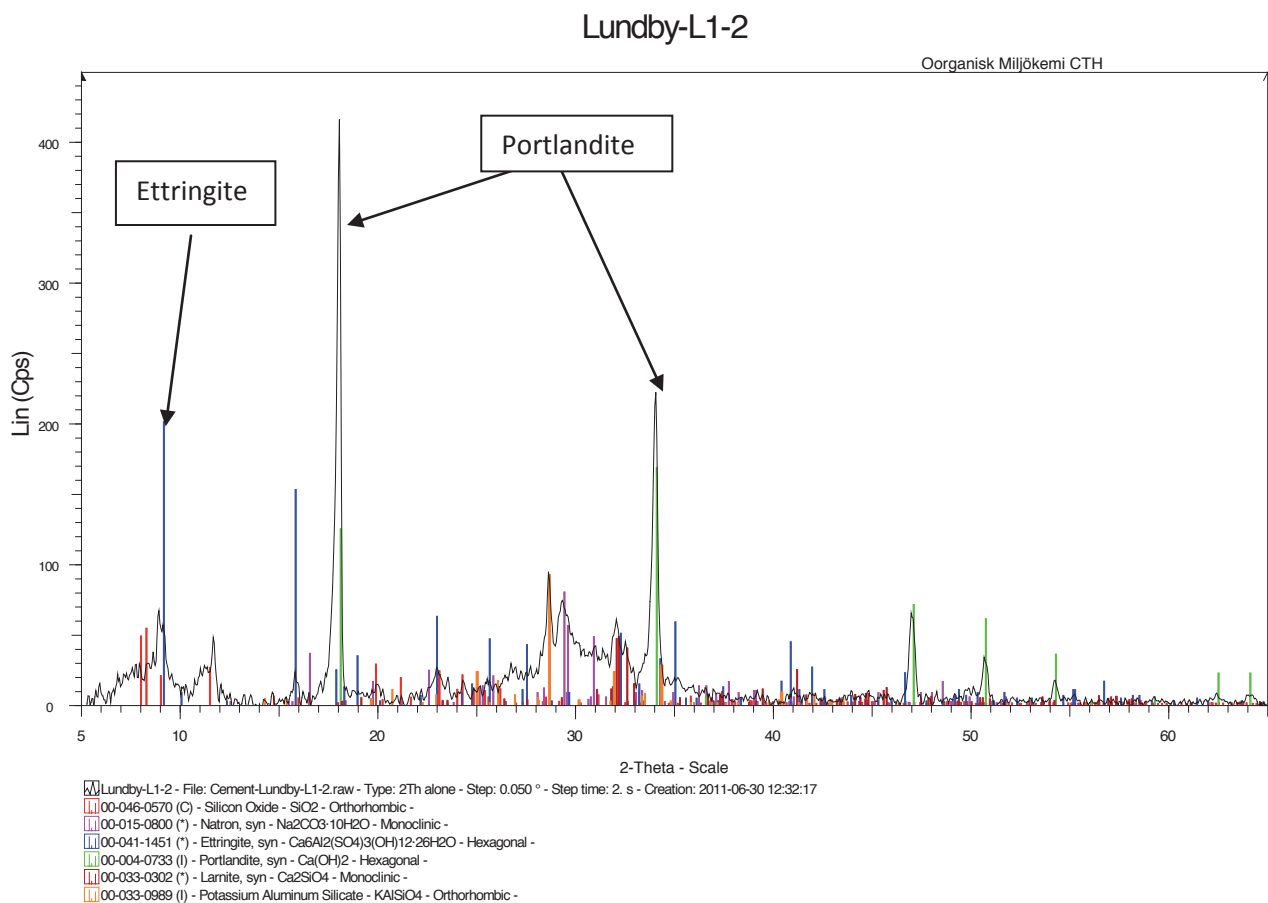
**Figure 2: The X-ray diffractogram of Lundby L1. The portlandite ( $\text{Ca}(\text{OH})_2$ ) and ettringite mineral phases are marked with arrows.**

In Lundby tunnel samples L1, L3 and L5 are of cementitious origin i.e., having portlandite as dominant phase along with some ettringite and also alkali and alkaline aluminosilicates. On the other hand in sample L2 there was calcite ( $\text{CaCO}_3$ ) along with significant amount of alkali and alkaline aluminosilicates. This sample was taken from the outer surface of the grouted borehole. The XRD analysis show no trace of portlandite but the sample in itself shows that it was cement from the beginning. The sample L4 was dominant by sand along with alkali aluminosilicates. No portlandite or  $\text{CaCO}_3$  were found. A typical diagram for sample L1 from the X-ray diffraction is shown in Figure 2 where the peaks shown are the minerals Ettringite and Portlandite.

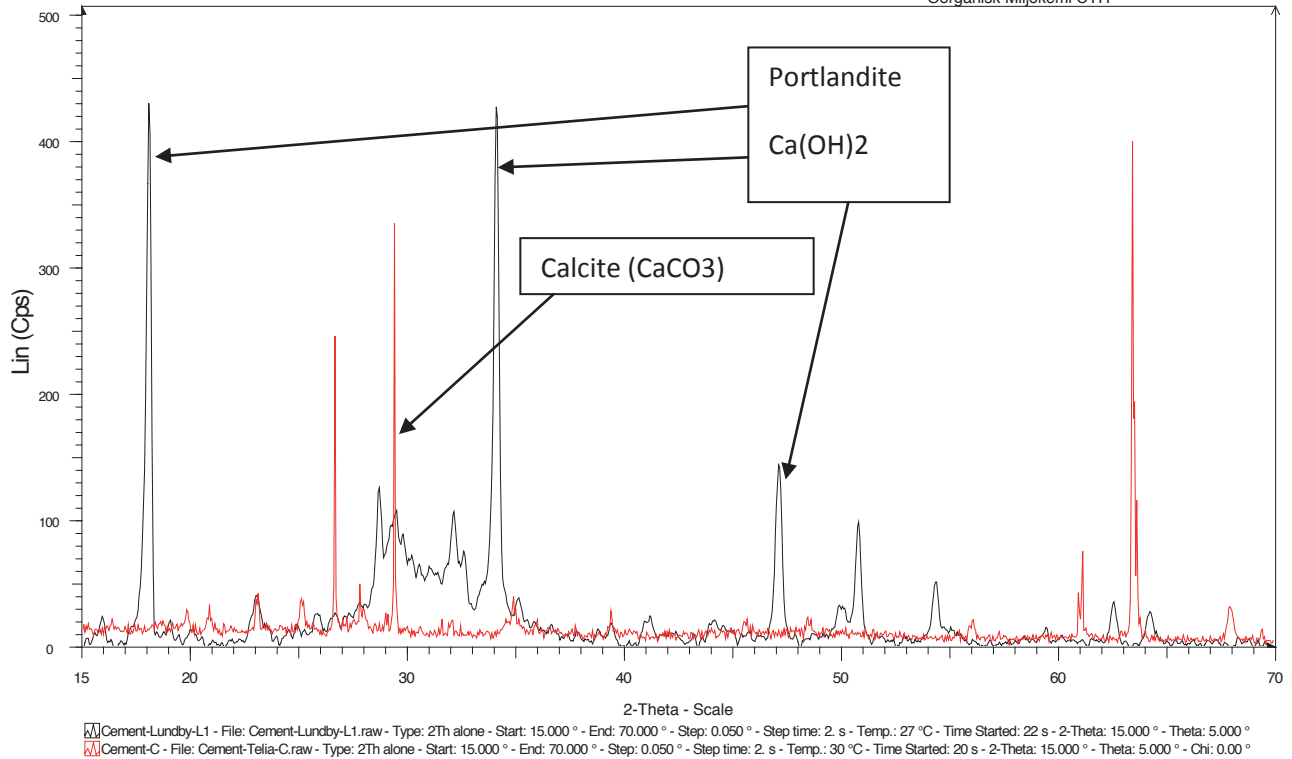
**Figure 4.** The black color is X-ray diffractogram of Lundby L1 and red one is the x-ray diffractogram of Telia C. One can see that the portlandite is missing from the Telia sample.

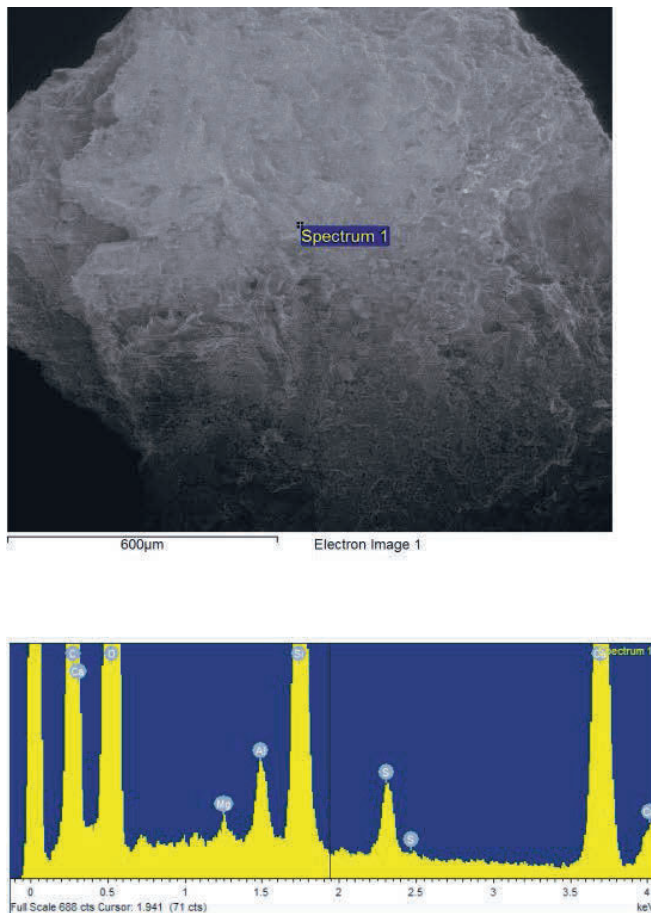
**Figure 8. Above; a SEM picture of sample C in the Telia tunnel. Bottom; the combined EDX analysis of the SEM picture above.**

For sample C in the Telia tunnel, there would be an indication of a sample of aged cement in a natural fracture.

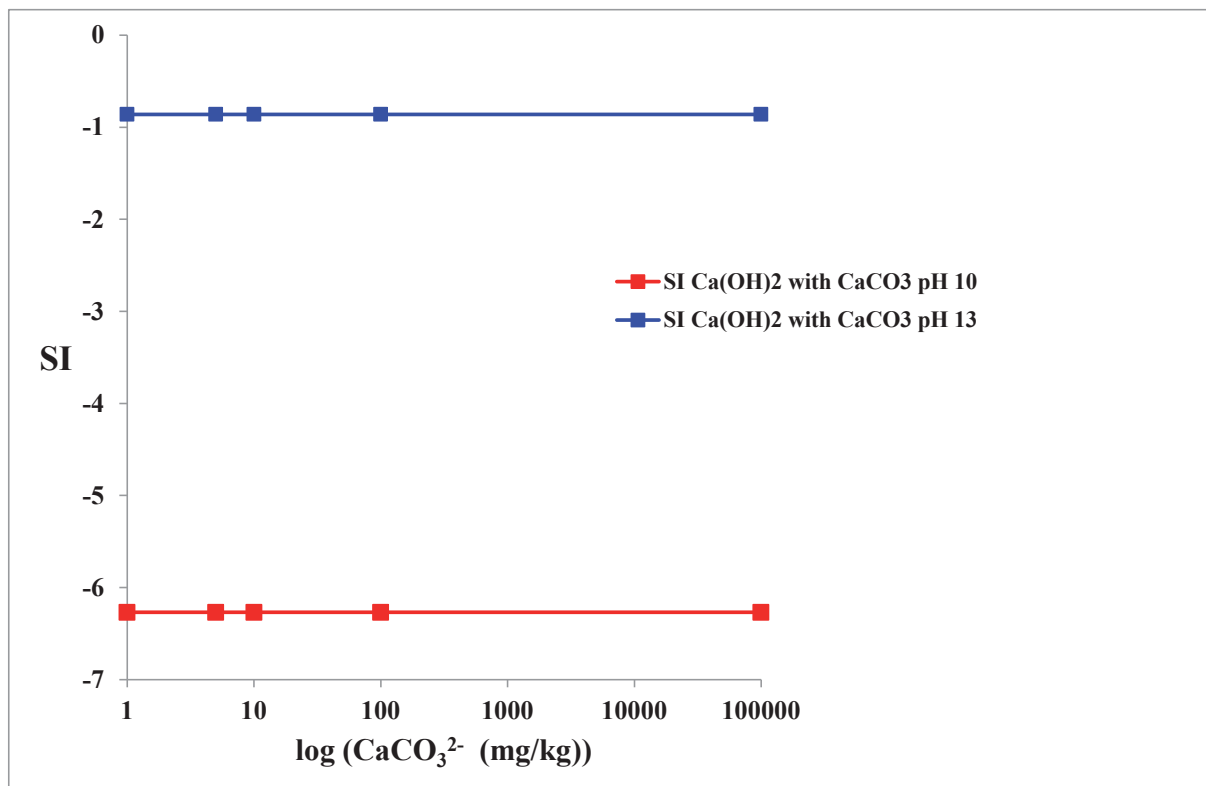
**Figure 11: SI index of  $\text{Ca(OH)}_2$  in the water sample of Lundby tunnel at varying concentration of  $\text{CaCO}_3$ .**

Saturation index of  $\text{Ca(OH)}_2$  in the presence of  $\text{CaCO}_3$  1 -100000 mg/kg were calculated. The results are shown in the figure below.
