BRANDTÅLIG VATTEN- OCH FROSTSÄKRING FÖR TUNNLAR

Etapp 1: Inledande test av sprutad EPSCement

Arbetsrapport

**Brandtålig vatten- och frostsäkring
för tunnlar**
Etapp 1: Inledande test av sprutad EPSCement
Arbetsrapport

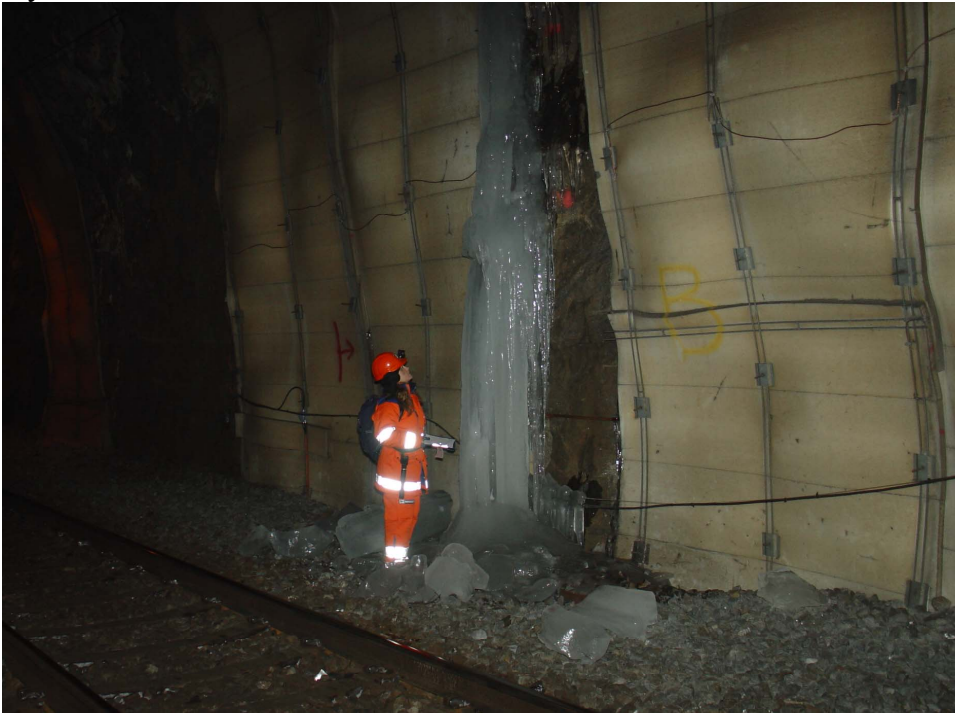
Figur 1-1 Isbildning vid sidan om PE-skum-matta i en järnvägstunnel.

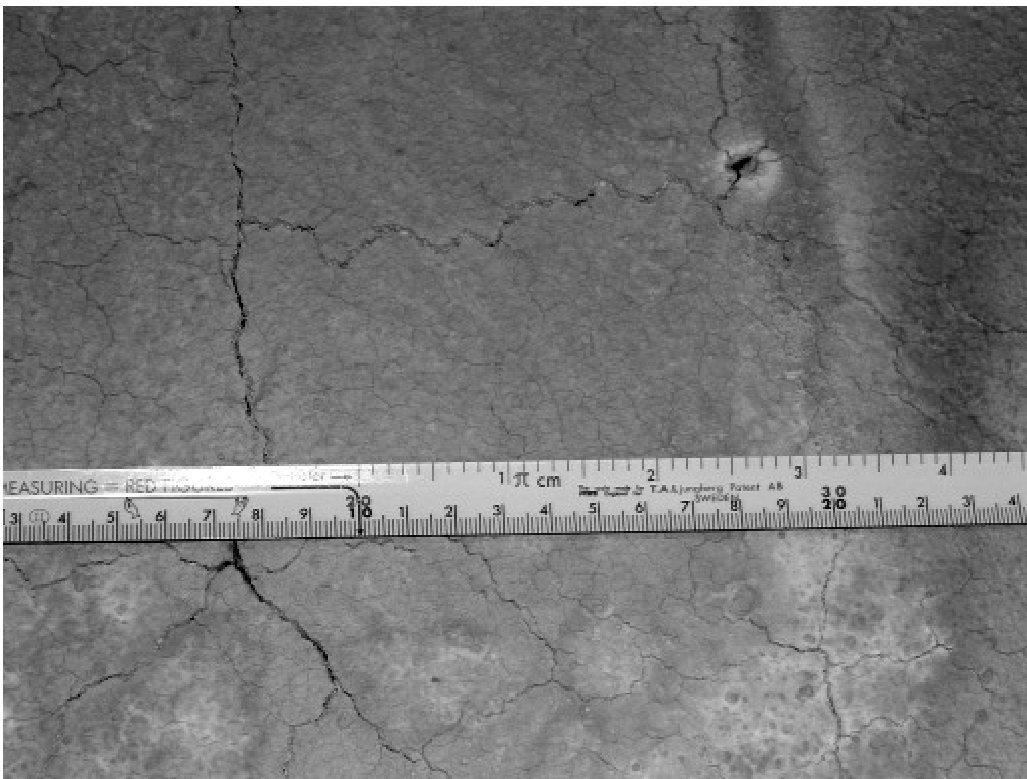
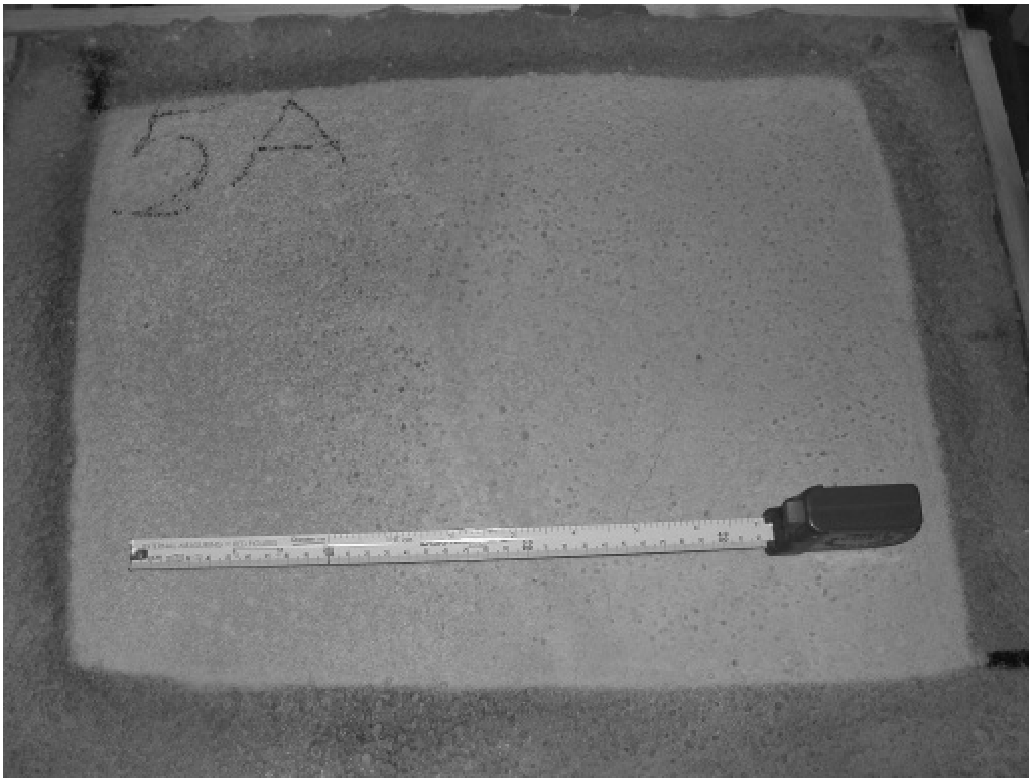
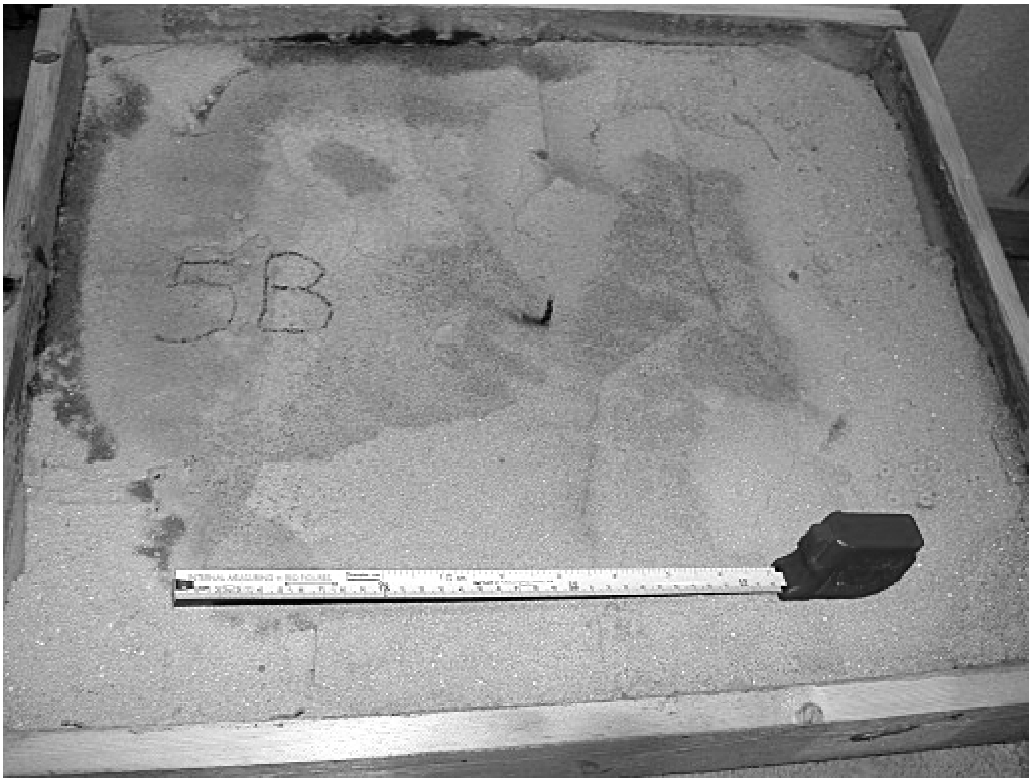
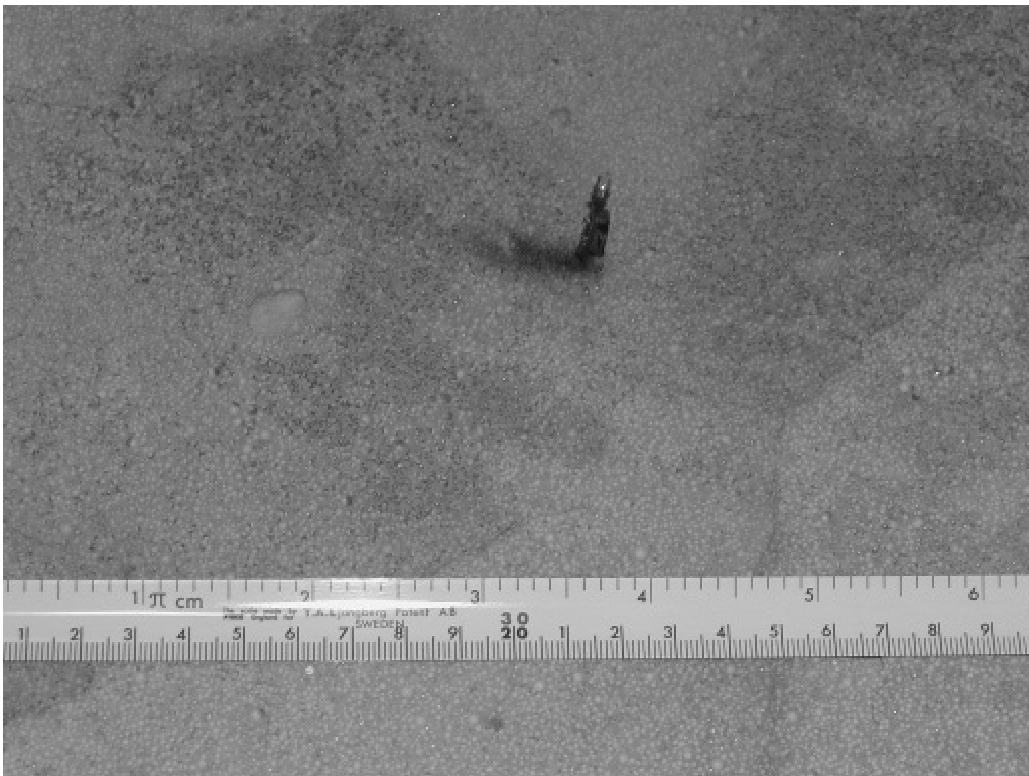
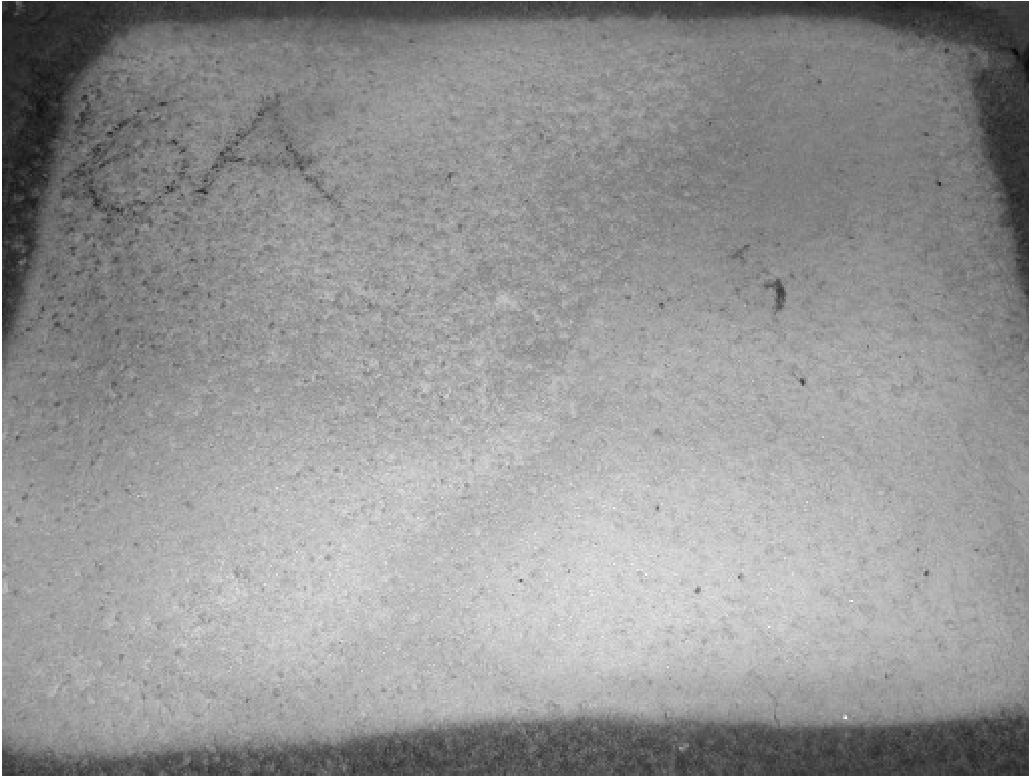
Inget av de provade föremålen spjälkade vid brandprovningen.
Fotografier tagna efter brandprovning visas i Figur 2-3 till Figur 2-25.

Vid brandproven noterades att inget av provföremålen visade några tendenser till spjälkning. Efter provningarna var den brandpåverkade ytan något sprucken, men inget material hade skalats av.

Provkroppar med en yta av EPSCement får efter brandbelastning en lätt krackelerad yta, detta är oberoende om 60 eller 120 mm EPSCement tjocklek använts. En krackelerad yta kan accepteras, så länge den inte faller ner.

Provkroppar av EPSCement som belagts med 20 mm sprutbetong innehållande 2 kg/m³ polypropylenfiber uppvisar vare sig krackelering eller spjälkning efter 60 minuters brandbelastning.

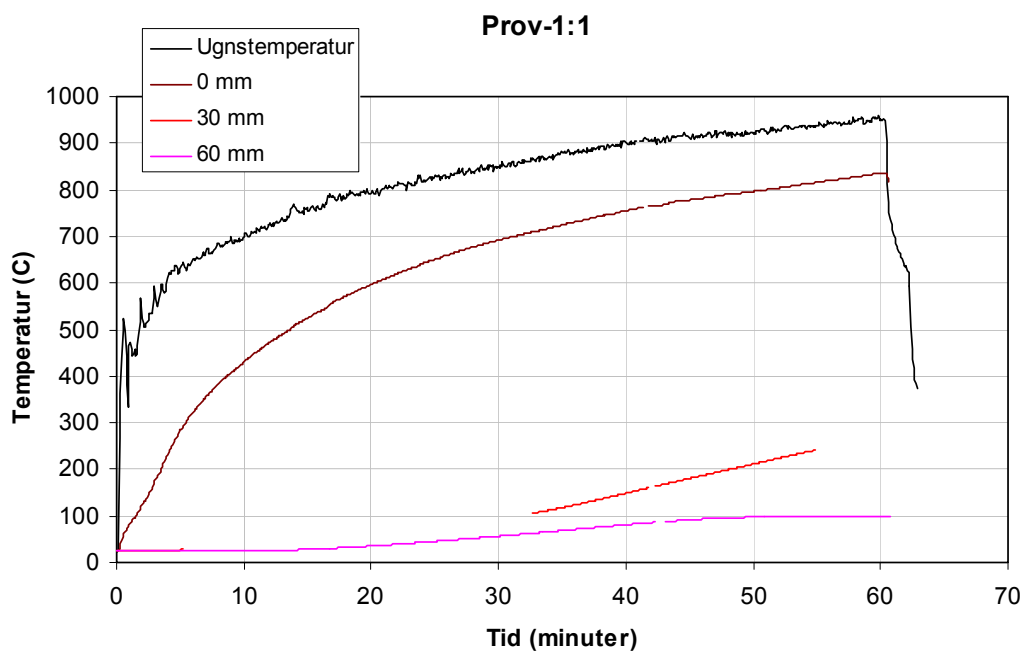
Figur 2-26 Temperaturer vid prov av provkropp Prov-1:1. Termoelementet vid 30 mm djup var ur funktion tidvis.

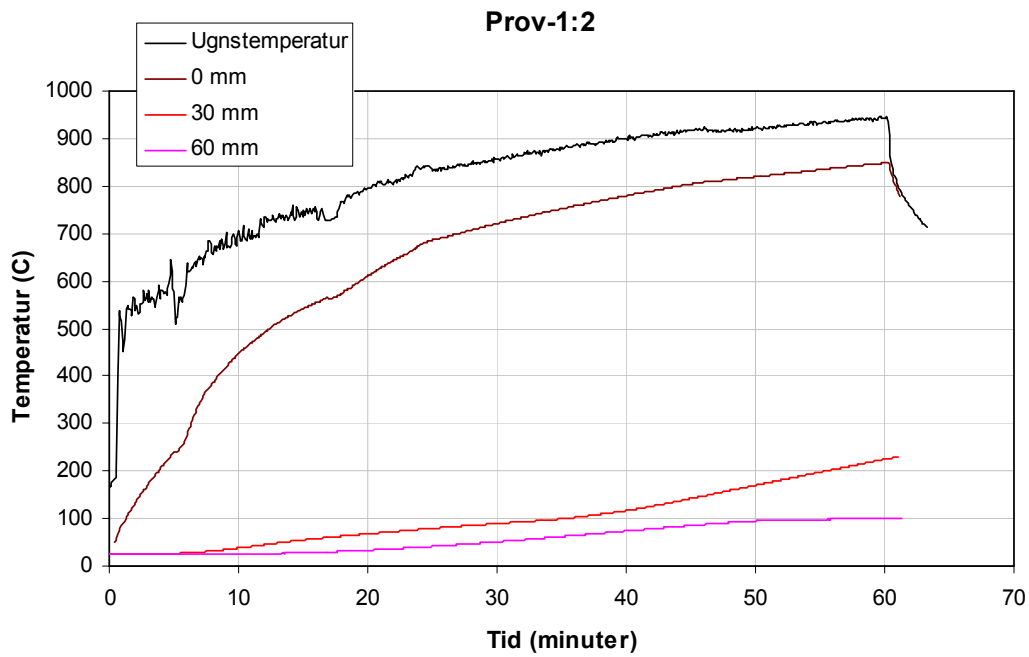
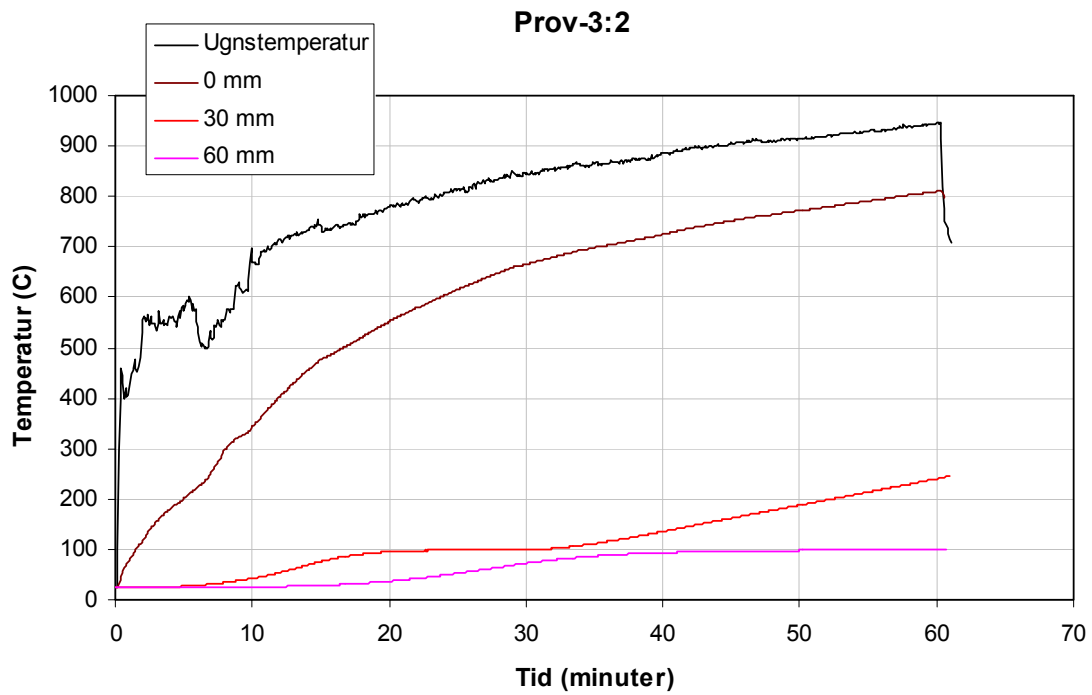
Figur 2-26 till Figur 2-37 visar de uppmätta temperaturerna i ugnen samt i provkropparna.

På 60 mm djup i EPSCementen är temperaturen efter 60 minuters brandbelastning oftast kring 100 °C. På 30 mm djup är temperaturen något högre, 200-300 °C. För de tjockare provkropparna med 120 mm EPSCement var temperaturen efter 60 minuters brandbelastning även den så låg som ca 100 °C. Att temperaturen ofta stannar vid ca 100 °C beror på att det finns vatten i konstruktionen som kondenserar. En längre provtid leder till uttorkning och att temperaturen stiger.
