# **DRÄNER I TUNNLAR FÖR VATTEN- OCH FROSTSÄKRING - INVENTERING BASERAD PÅ LITTERATUR, INTERVJUER OCH FÄLTSTUDIER**

**Drainage in tunnels - water and frost  
prevention**

**A pilot study based on literature study,  
interviews and field studies**

Hans Hargelius, Vattenfall Power Consultant

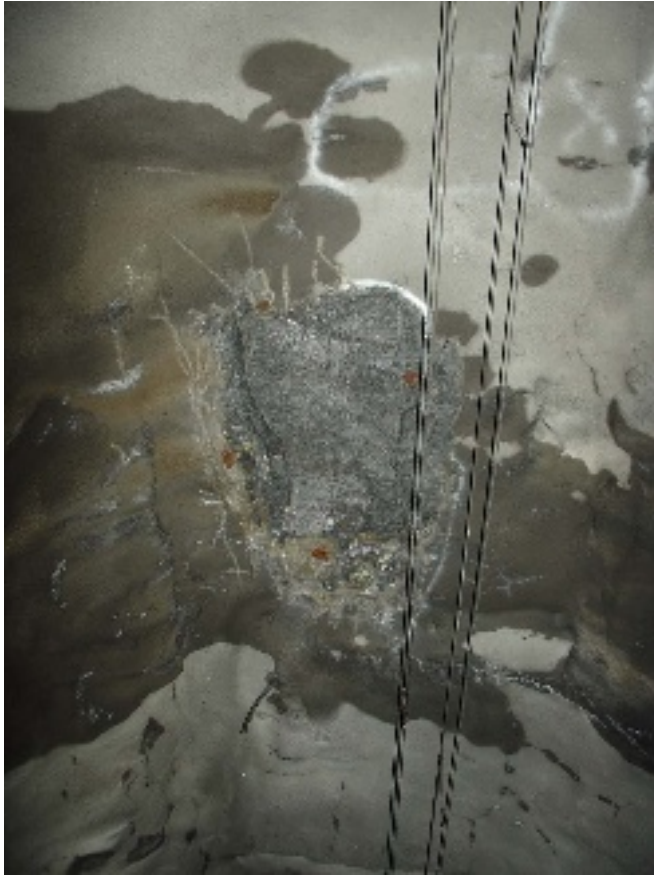
*Figur 2.3.1.1 Område i taket där sprutbetong har fallit ned på spåret sannolikt orsakat av frostsprängning. Glödbergstunneln (Andrén 2006).*

Frostsprängning kan ske i sprickor i berg, sprickor i sprutbetong eller i skiktet mellan berg och sprutbetong. Att skikt mellan berg och sprutbetong bildas, kan bero på dålig vidhäftning vid appliceringen av sprutbetongen och skapat ett utrymme där vatten kan samlas på grund av att sprutbetongen är tätare än berget. Istrycket som uppstår i sprickor eller skikt kan orsaka nedfall av berg eller sprutbetong. Nedfall utgör både fara för urspårning, om nedfallet hamnar i spåret, eller fara för tågförare, lok och vagnar om nedfallet sker vid tågpassagen.

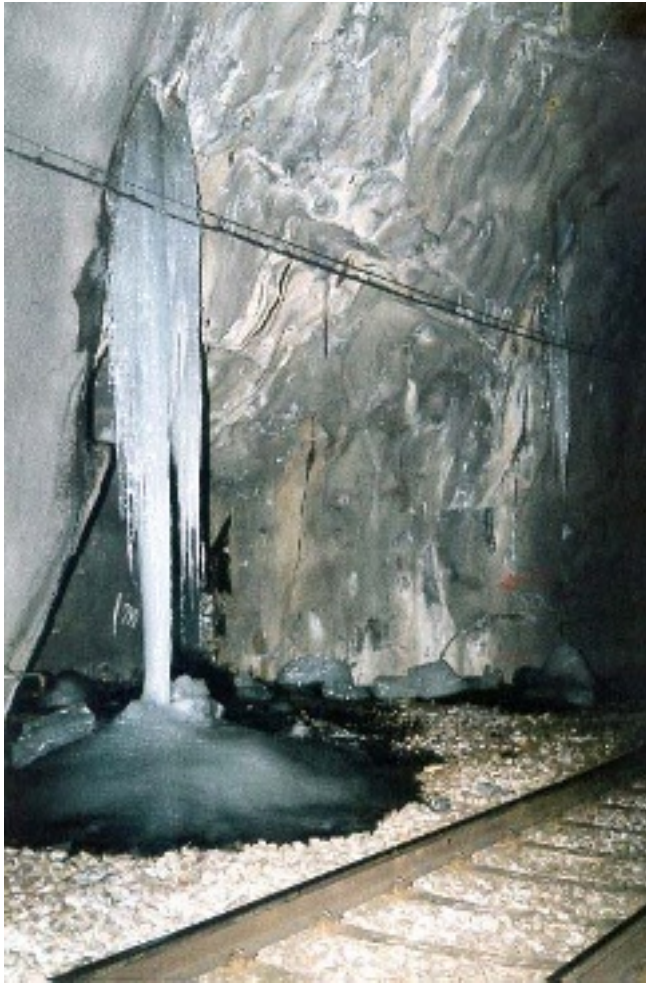
*Figur 2.3.2.2 Is i Glödbergstunneln (Andrén 2006)*

Andra problem som kan orsakas av svallis är att isen från väggen svallar ut över spåret och kan liksom takdropp på rälerorna orsaka tågurspårning. Vidare kan svallisen bidra till en tyngdbelastning på belysningsarmaturer, handledare och andra kablar, som sitter monterade

på tunnelvägg och i anfang. Krafterna från svallisen kan bli så stora att de orsakar skador på installationer.

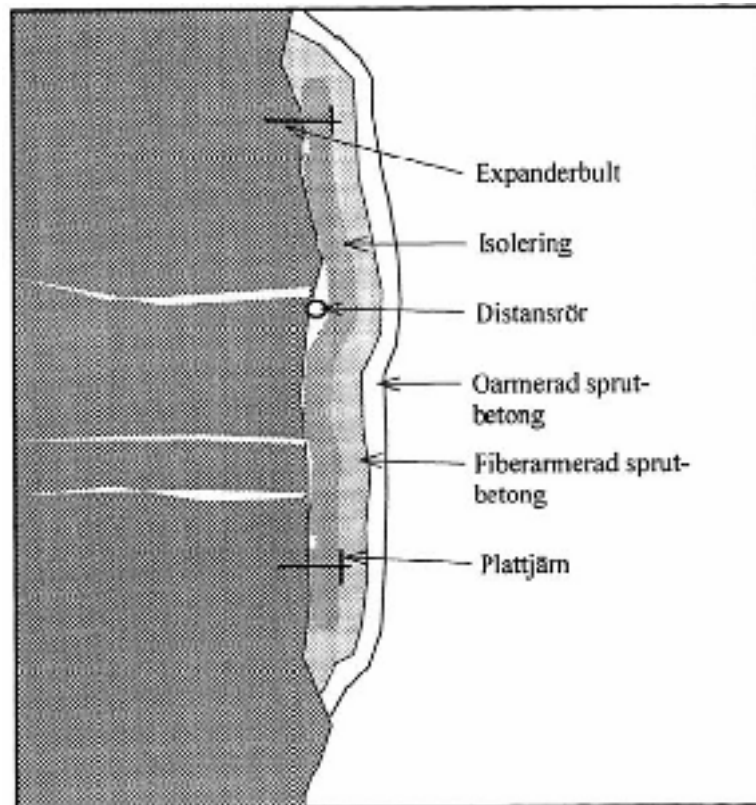
Figur 3.1 Principiell uppbyggnad av insprutad drän (ELU-GOLDER HB 2005, (10)).

Vid breda dräner måste sprutbetongen förankras med bultar med ett givet avstånd. För att få en tät konstruktion där bulten går igenom isoleringen, kläms denna mellan två tätbrickor som monteras på bulten.

Systemet utformas normalt som insprutade dräner som ligger an mot tunnelväggen/taket. Man kan anse att kravet på inspekterbarhet är uppfyllt genom att man får en indikation på rörelse i berget genom sprickor i sprutbetongen. Insprutning av dräner sker vanligtvis i tre etapper där de två första etapperna utförs med fiberarmerad sprutbetong. I särskilda fall utförs den sista etappen med oarmerad sprutbetong, till exempel längs utrymningsvägar, för att undvika eventuella stick- och skrapskador som kan uppkomma vid kontakt med fiberarmerad sprutbetong. Vardera etappen utgörs normalt av ca 20 - 30 mm sprutbetong.

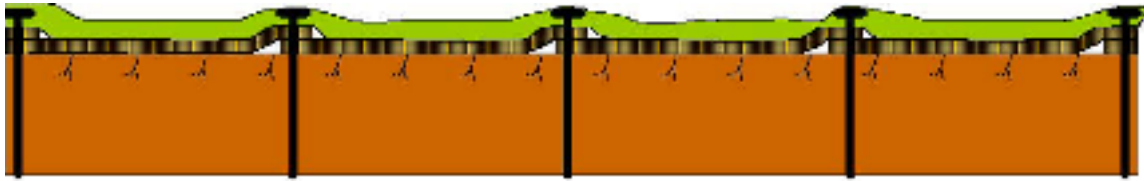
Figur 3.2 Bred, eller sammansatt drän. Konstruktionen kan utsträckas åtskilliga tiotals meter. (ELU-GOLDER HB 2005, (10)).

Dränerna installeras vertikalt där inläckage förekommer, antingen som singulära dräner (normalt 1,5-2 m breda) vid lokalt inläckage eller som heltäckande, sammansatta dräner över en större yta vid utspridda läckage, se figur 3.2.

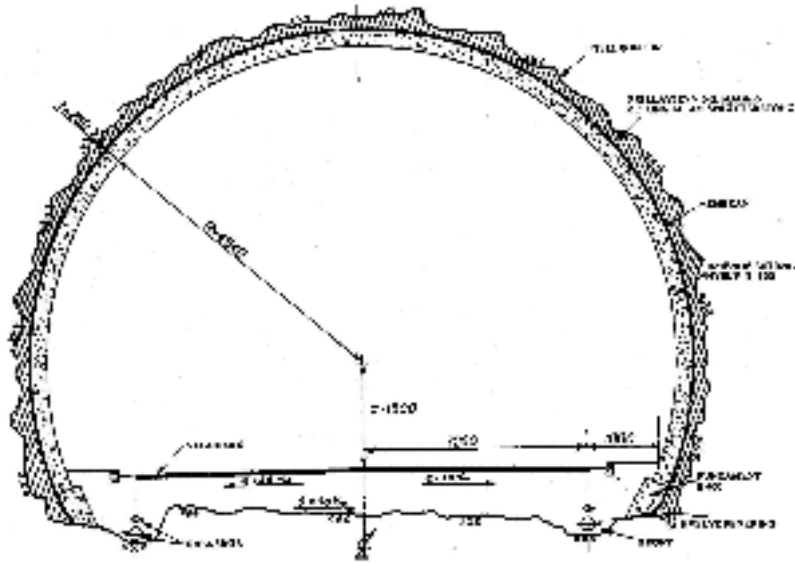
Figur 3.3 Gjuten betonginklädnad med tätmembran och dränerad botten (Statens Vegvesen 1998. Publikation 91, (5)).

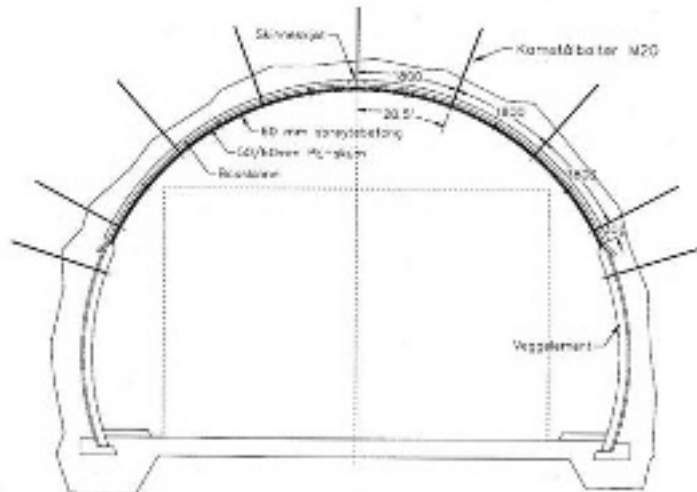
Figur 3.5 Ekebergervalv i tak och betongelement i väggar (Statens Vegvesen 1998. Publikation 91, (5)).

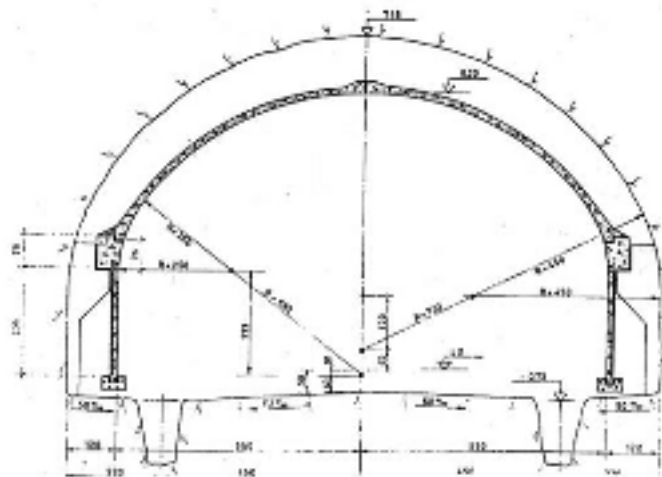
Figur 3.6 Fribärande betongvalv med prefabricerade element (Statens Vegvesen 1998. Publikation 91, (5)).

Fribärande betongvalv med prefabricerade element är en annan lösning som använts sparsamt beroende på dess stora utrymmeskrav för montering, se figur 3.6. För att öka tätheten kan betongvalvet förses med ett utvändigt tätskikt. Erfarenheter från Norge visar att konstruktionen fungerat bra med relativt lite underhåll. Tunga element och höga anläggningskostnader är huvudorsaken till att lösningen inte kommit att användas vidare (Statens Vegvesen 1998, (5)).

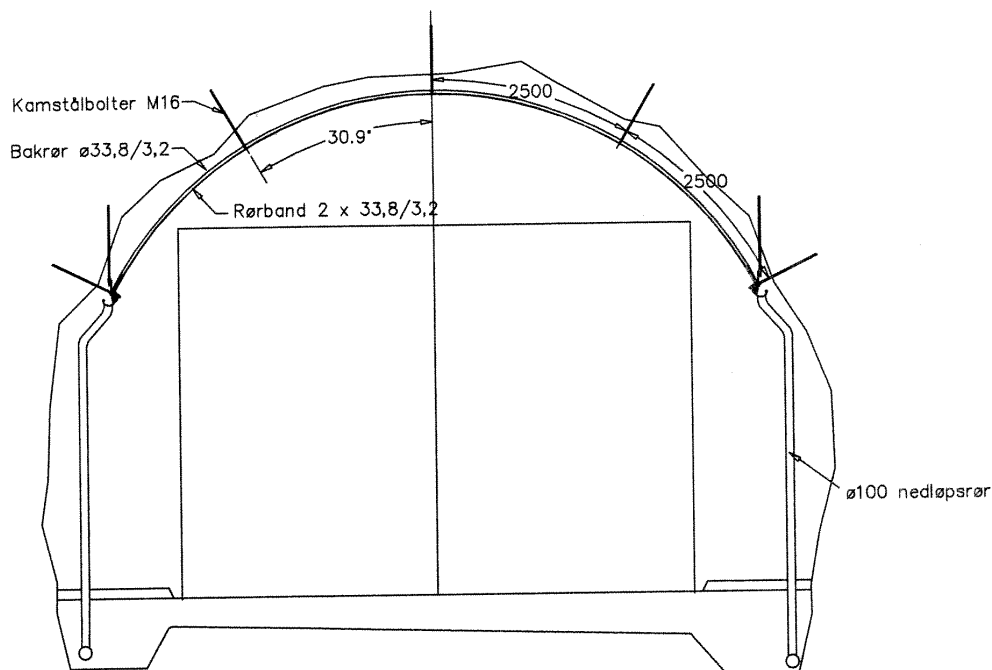
Figur 3.7 Giersten halvvalv med takränna (Staten Vegvesen 1998. Publikasjon nr 91, (5)).

Tunnelduk i PVC-belagd polyesterarmerad duk, byggd som helvalv eller som takvalv med takränna. Tunnelduken fästs i tvärgående rörprofiler bultade i berget. Duken är motståndskraftig mot droppslitage, kemikalier och olja. Duken är brandsäker och leverantören garanterar vattentätethet i 15 år. I figur 3.7 visas en principskiss över Giersten halvvalv med takränna.

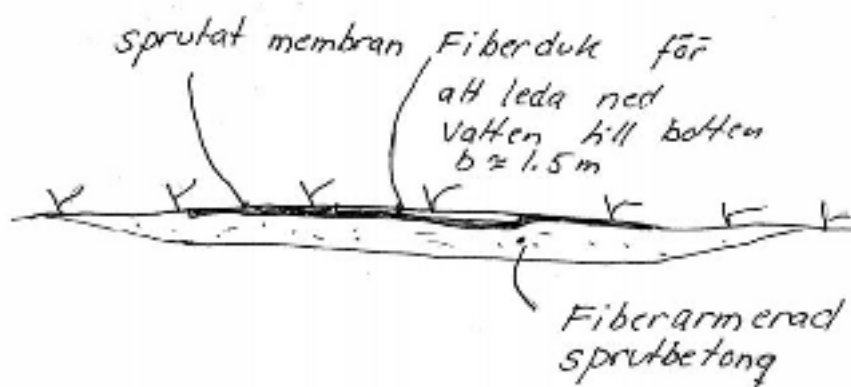
Figur x4.5.1 Oisolerad drän med tätmembran (ELU-GOLDER HB 2005, (10)).

I figur 4.7 visas hur en oisolerad drän kan se ut och i figur 4.8 visas hur tätmembranet kan integreras i en bultad ytförstärkning.

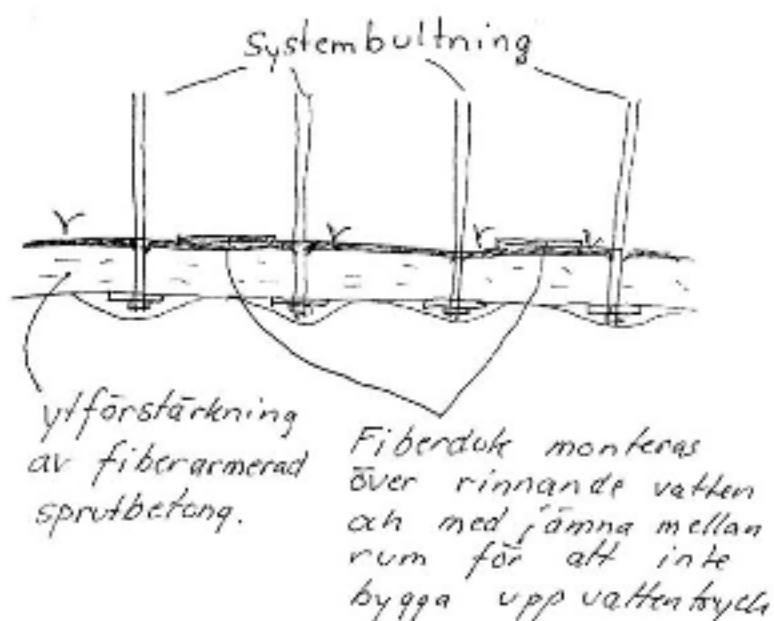
Figur 4.5.2 Sprutat tätmembran som integrerats i ytförstärkningen (ELU-GOLDER HB 2005, (10)).

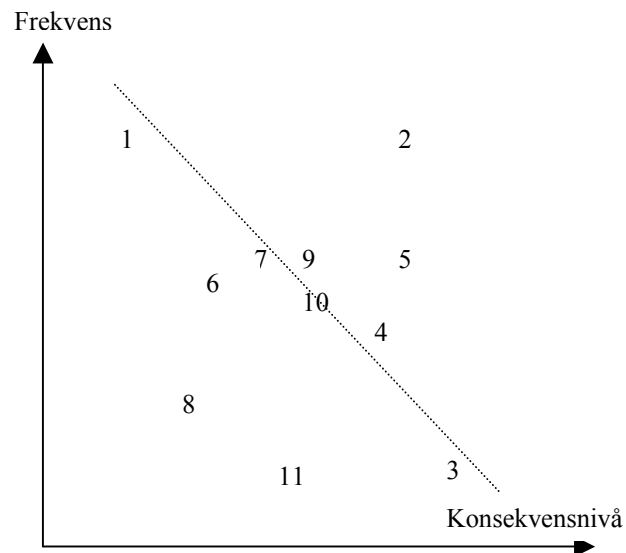
Till grund vid prioritering av identifierade problemområden har nedanstående illustration använts. Problemområdena har uppskattats i relation till förekommande frekvens och konsekvensnivå. Problemområden som ligger till höger om skiljelinjen bör prioriteras vid det fortsatta arbetet inom projektet.

1. Dokumentation av dräner
2. Dokumentation av vattenläckage och is
3. Val av typ av drän/dimensionering
4. Uppskattning av behovet av dräner i byggprocessen
5. Placering av dräner i tunnel
6. Montering/utförande av dräner
7. Tätning vid randen
8. Läckage i genomföringar
9. Krympsprickor i sprutbetong
10. Övriga sprickor i sprutbetong
11. Igensättning

Med hjälp av figuren i kapitel 7.8.12 har ett antal problemområden identifierats som har hög prioritet och som bör ingå i projektets fortsatta arbete. I nedanstående punkter redovisas ett antal tänkbara områden som kan ligga till grund för det fortsatta arbetet inom projektet:
