**ERFARENHETER FRÅN 10 ÅRS
FÄLTEXPONERING AV SPRUCKEN
STÅLFIBERARMERAD SPRUTBETONG**

**CRACKED STEEL FIBRE REINFORCED
SHOTCONCRETE:
a Ten-Year Perspective of Field Exposure**

BeFo Rapport 88

Stockholm 2009

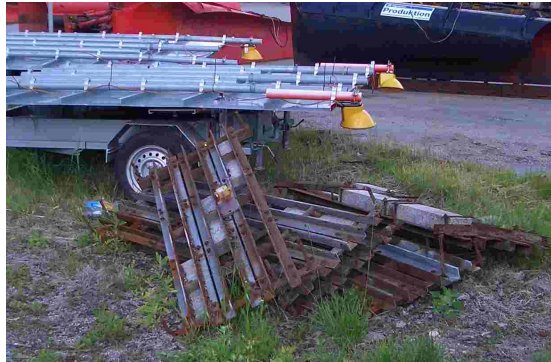
Figur 3.1 Vägstation i Tumba. Återfunna prover från Eugeniattunneln.
Storagearea in Tumba. Recovered beams from Eugenia tunnel.

Under perioden från 2002 då utvärderingen efter fem års exponering gjordes har intressanta händelser inträffat. I samband med ett referensgruppsmöte konstaterades att proverna i Eugeniatunneln nog inte fanns monterade längre. Efter ett visst detektivarbete kunde det konstateras att proverna hade nedmonterats p.g.a. att skötselentreprenören ansåg ställningarna trafikfarliga. Eftersökningar gav att proverna ”dumpats” på Vägverket Produktions bakgård i Tumba (se figur 3.1). Vid syn av ställningarna kunde konstateras att det galvaniserade skiktet hade förbrukats och viss ytrost fanns, men ingen som helst risk för nedfall förelåg. Beslutet från Vägverket Produktion var alltså felaktigt. Beslut om att tillverka nya ramar för återmontering fattades och denna gång med en tydlig skylt kontaktuppgifter till engagerade i projektet.

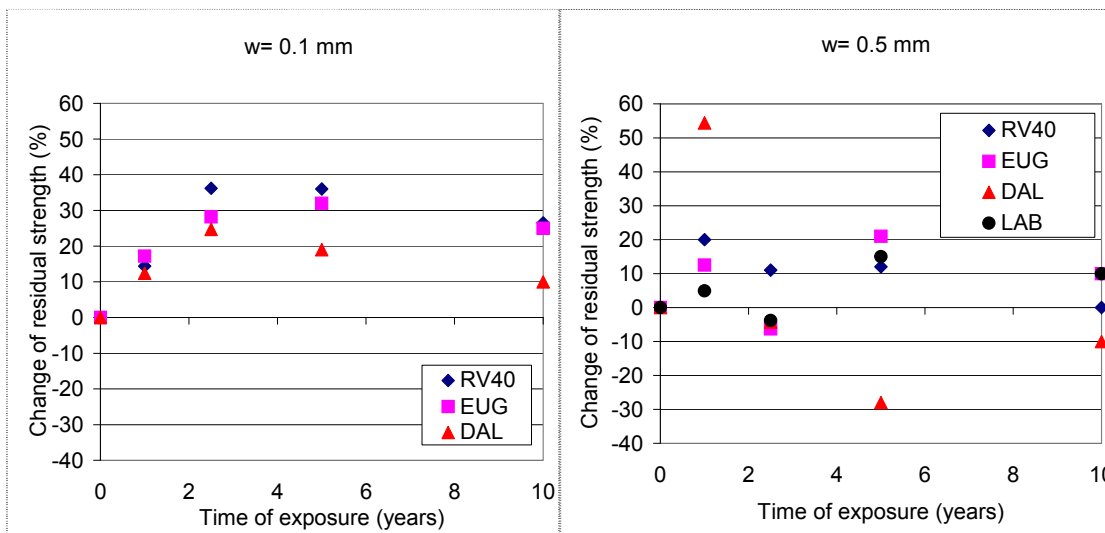
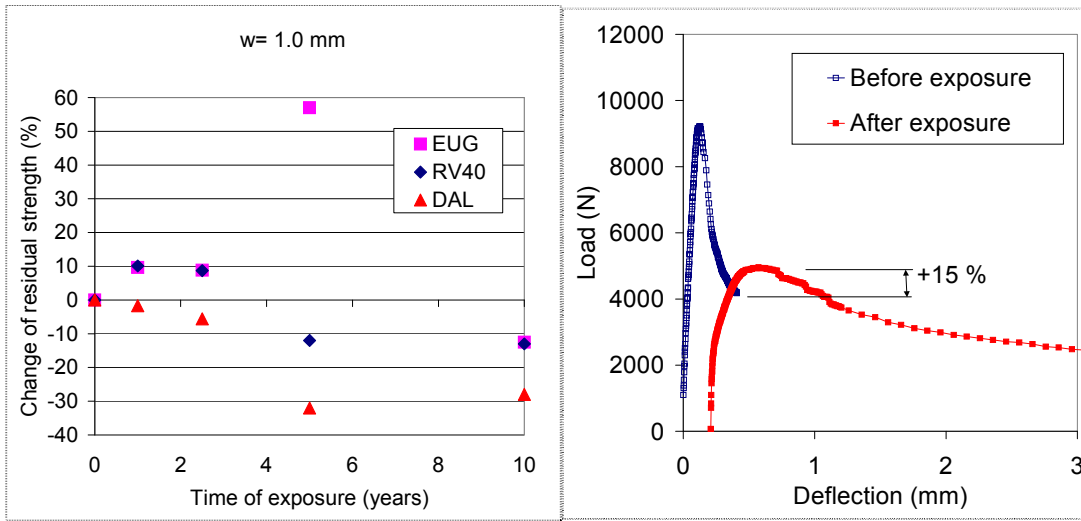
Figur 4.1 Förändring residualbärförmåga – direkt jämförelse. Mix WA30. Inverkan av exponeringsplats. (Över, vänster) $w = 0.1$ mm. (Över, höger) $w = 0.5$ mm. (Nedre, vänster) $w = 1.0$ mm. (Nedre, höger) Principexempel för utvärdering. *Change of residual strength – direct approach.*

Principen för direkt jämförelse är att lasten när böjbelastningen avbryts första gången jämförs med den maxnivå som uppnås vid det andra belastningstillfället efter exponering. I figur 4.1 (Nedre, höger) visas ett exempel med en balk som spräckts till $w = 0,1 \text{ mm}$. Förändringen i residualbärförmåga efter 1; 2,5; 5 och 10 års exponering enligt den direkta jämförelsen kan ses i figur 4.1. En något högre ökning av bärförmågan kan ses vid de första utvärderingstillfällena för sprickvidd 0,1 mm. Efter utvärderingen vid 5 år verkar ökningen ha ebbat ut eller börjat reduceras. För Dalälvsproverna är ökningen inte lika stor och sänkningen

efter 10 år är större än för övriga exponeringsplatser. Efter 10 års exponering är minskningen ca. 10% för sprickvidd $w = 0,5 \text{ mm}$ och 30% för $w = 1,0 \text{ mm}$ för Dalälvsproverna. Som visas senare finns dock i princip ingen korrosion i prover från Dalälven. På generell nivå ger större sprickvidd sämre prestanda för samtliga prover. I medeltal har bärförmågan reducerats med ca. 20% efter 10 års exponering oavsett exponeringsmiljö.

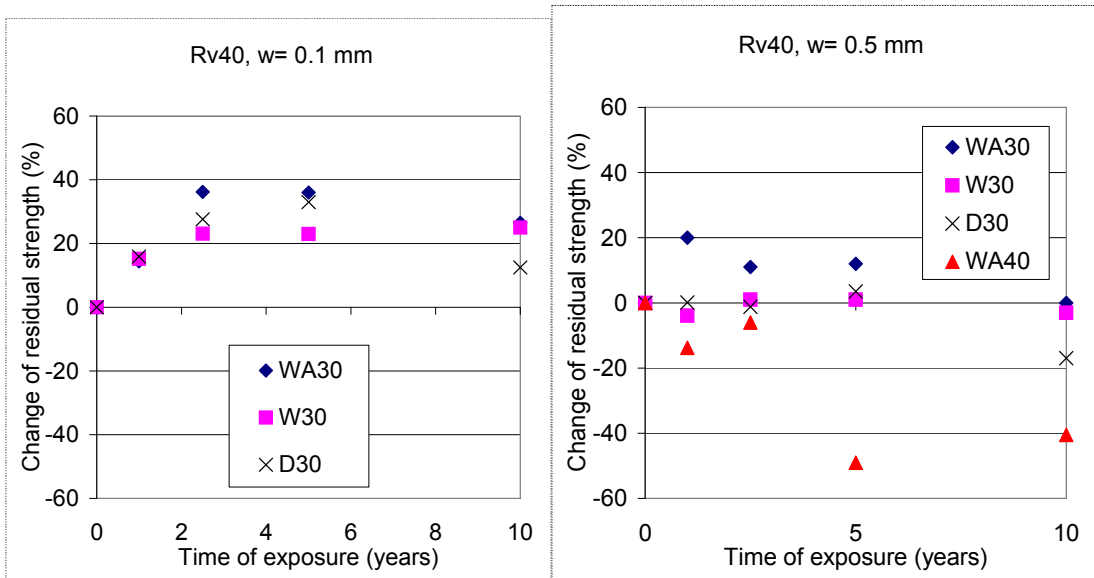
Figur 4.2 Förändring residualbärförmåga – direkt jämförelse. Inverkan av mixtyp. Rv40. (Vänster) $w = 0.1$ mm. (Höger) $w = 0.5$ mm. *Change of residual strength – direct approach.*

I figur 4.2 och 4.3 kan inverkan av blandningstyp studeras. Våtsprutade prover med 40 mm fibrer och accelerator (WA40) erhöll ingen tydlig ökning av residualhållfastheten. Istället erhålls en reduktion om ca. 40% efter 10 års exponering i kloridmiljö. För våtsprutade prover med 30 mm fibrer och accelerator (WA30) var ökningen något större än andra blandningstyper. Ingen inverkan av sprutmetod kunde noteras.

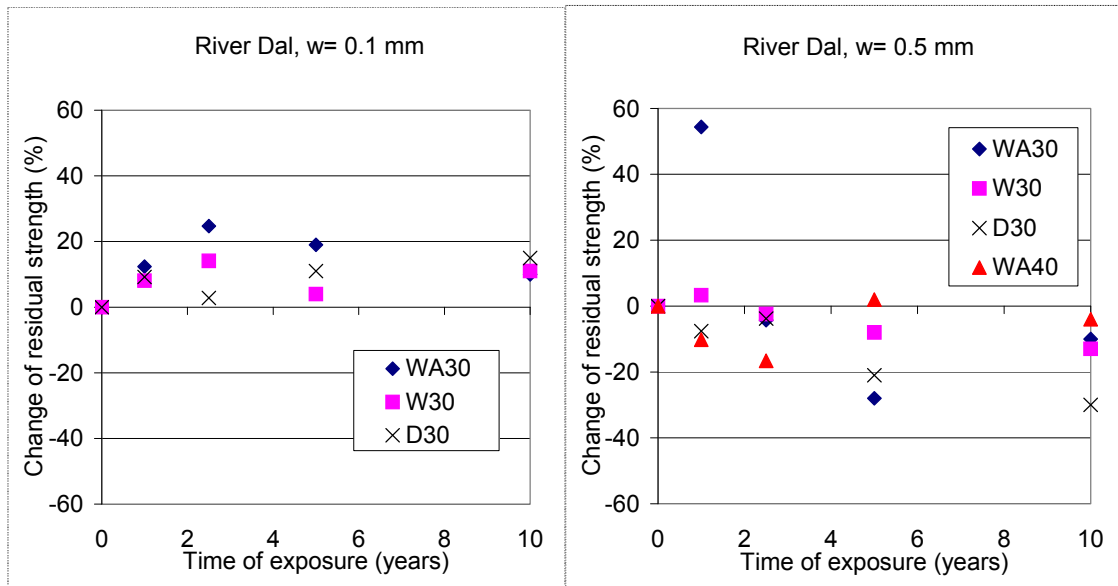
Figur 4.3 Förändring residualbärförmåga – direkt jämförelse. Inverkan av mixtyp. Dalälven. (Vänster) $w= 0.1$ mm. (Höger) $w= 0.5$ mm. *Change of residual strength – direct approach.*

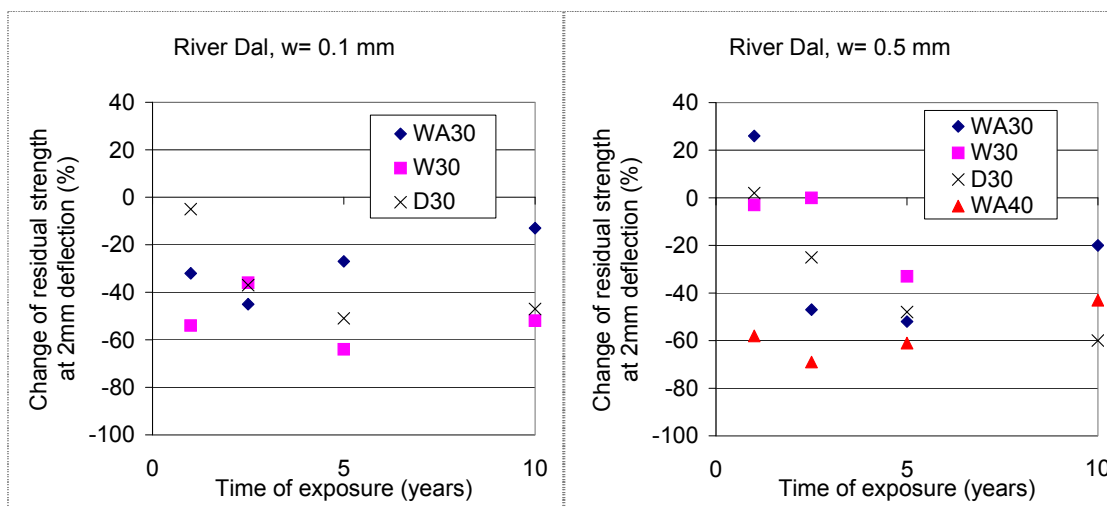
Figur 4.5 Förändring residualbärförmåga – statistisk jämförelse. Inverkan av mixtyp. Dalälven. (Vänster) $w = 0.1$ mm. (Höger) $w = 0.5$ mm. *Change of residual strength – statistical approach.*

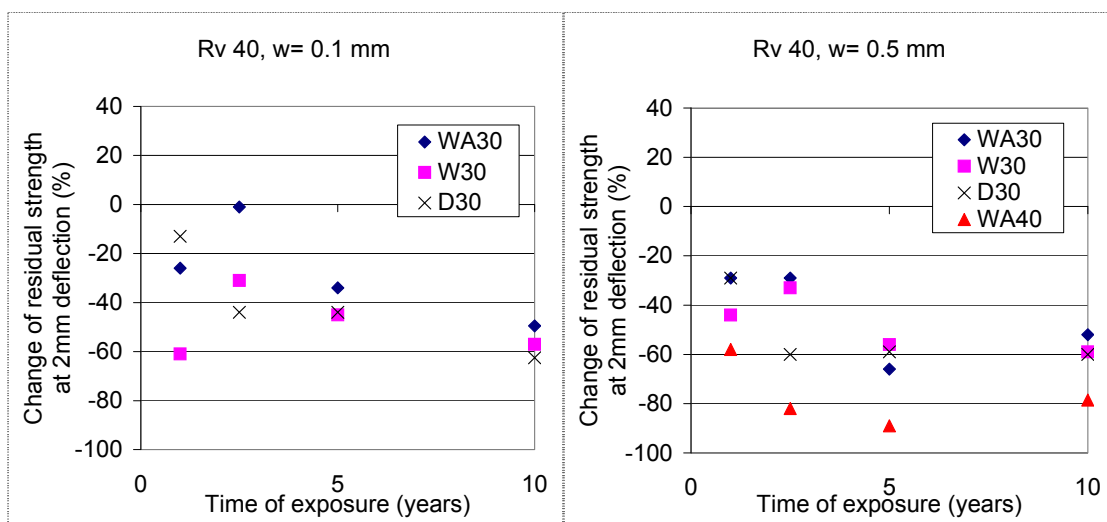
Figur 4.6 Förändring residualbärförmåga – statistisk jämförelse. Inverkan av mixtyp. Rv40. (Vänster) $w = 0.1$ mm. (Höger) $w = 0.5$ mm. *Change of residual strength – statistical approach.*

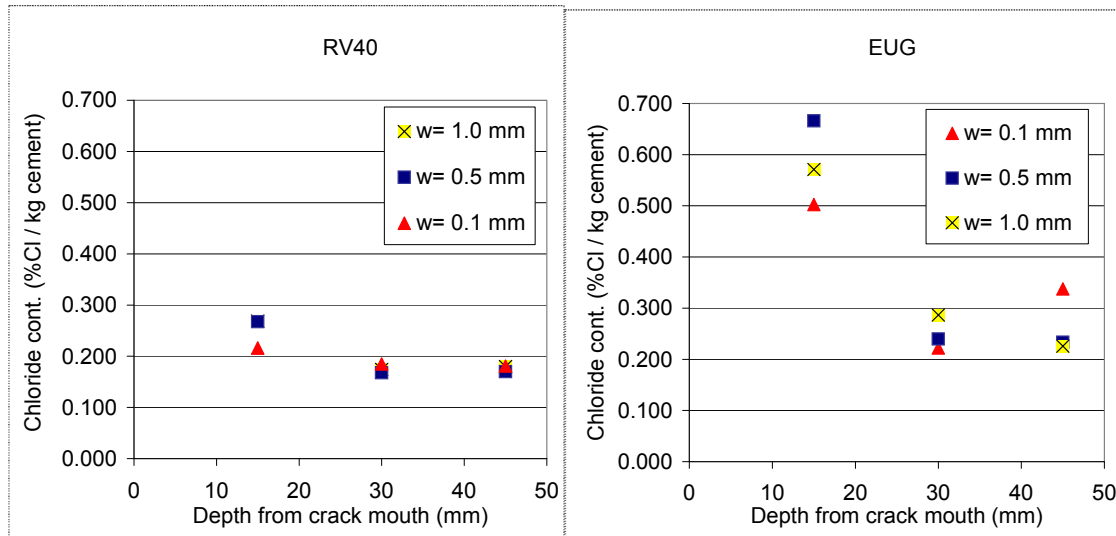
Figur 4.7 Kloridhalter längs sprickplanet. (Vänster) Rv40. (Höger) Eug.
Chloride content at crack surface.

Efter 10 års exponering är halterna längs sprickplanet relativt höga. Ingen tydlig korrelation mellan de olika sprickvidderna och uppmätt kloridkoncentration går att se. Däremot är det tydligt att halterna är högre i den regnskyddade miljön inne i Eugeniattunneln, med nästan dubbelt så höga nivåer som vid Rv40.

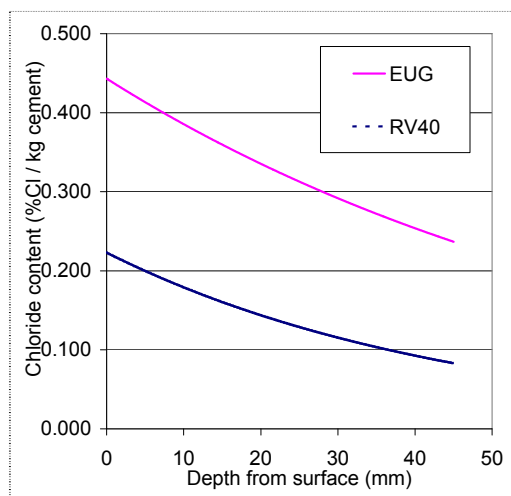
Figur 4.8 Kloridprofil taget i homogen betong.
Average chloride profile from homogenous samples.

En traditionell kloridprofil i osprucken betong ger att proverna i Eugeniattunneln visar de högsta koncentrationerna. En succesiv ackumulering och skydd mot nederbörd är den troliga förklaringen.

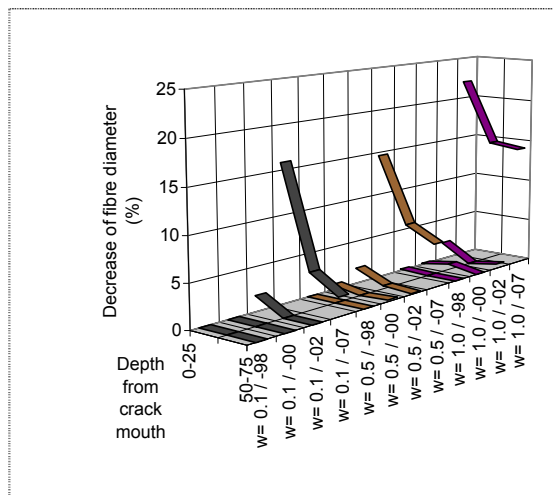
Figur 4.11 Minskning av fiberdiameter för prov vid Eugenia efter olika tids exponering. Olika sprickvidd, Mix= WA30. *Decrease of fibre diameter for samples at different time of exposure.*

Mätningar av förlusten av fiberdiameter ger en indikation om korrosionshastigheten när utvärderingen sker efter olika lång tids exponering. Inverkan från sprickvidd och exponeringsplats på korrosionsangreppet kan ses i figur 4.10-4.12. Vid Rv40 korroderar 1,0 mm sprickor mer än 0,5 mm och 0,1 mm sprickor. I medel har ett prov med 1,0 mm spricka tappat ca. 18% av sin diameter efter 10 år. För prover exponerade i Eugeniattunneln har angreppet ökat mycket kraftigt mellan utvärderingstillfällena vid 5 resp. 10 år. Förklaringen finns sannolikt i att prover blivit exponerade utanför tunneln, ej skyddade för nederbörd, ca. 1 sommarsäsong. Korrosionsangreppet för Dalälvsproverna är fortfarande mycket begränsat efter 10 år.

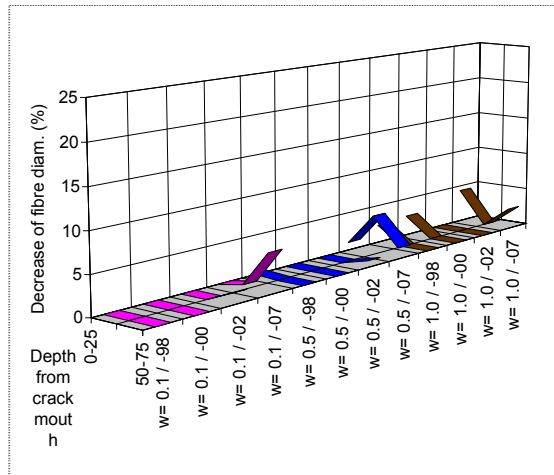
Figur 4.12

Minskning av fiberdiameter för prov vid Dalälven efter olika tids exponering. Olika sprickvidd, Mix= WA30. *Decrease of fibre diameter for samples at different time of exposure.*

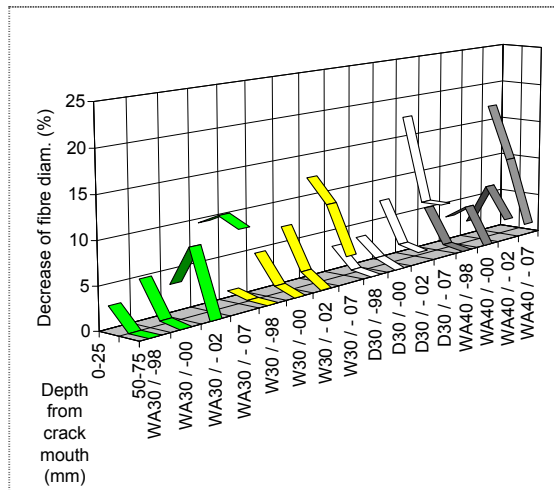
Figur 4.13

Minskning av fiberdiameter för prov vid Rv40 efter olika tids exponering. Olika mix, Sprickvidd, $w=0.5$ mm. *Decrease of fibre diameter for samples at different time of exposure.*

I figur 4.13-4.14 ses inverkan av blandningstyp vid Rv40 och Dalälven och det framgår där att 40 mm fibrer har en större förlust på diametern redan efter 1 års exponering vid Rv40. Efter 10 års exponering är angreppet i medeltal ca. 8% större än provet med 10 mm kortare fibrer vid samma sprickvidd i miljö med tillgång till klorider. För Dalälvsproverna korroderar inte 40 mm fibrer mer än andra prov. Noterbart är också att den torrstrutade betongen (D30) uppvisar ett lika stort angrepp som prover med långa fibrer vid exponering längs Rv40.
