## KORROSIONSPROVNING AV OLIKA TYPER AV BERGBULTAR

## **Corrosion testing of different types of rock bolts**

Bror Sederholm, Swerea KIMAB  
Patrik Reuterswärd, Swerea KIMAB

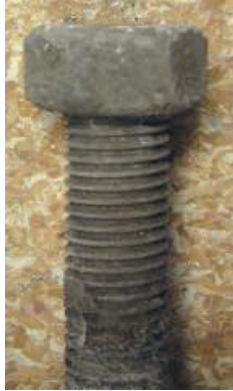
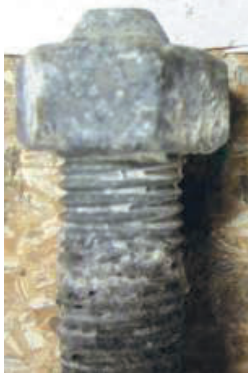
Muskötunneln		Äspötunneln		
Utstickande ände av varmförzinkad bergbult besprutad 1 år med NaCl lösning i tunnelatmosfär				
Nr:	B8 utan skada	C8 med skada	O7 utan skada	P8 med skada

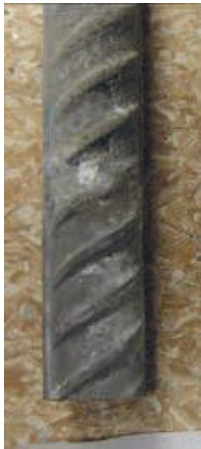
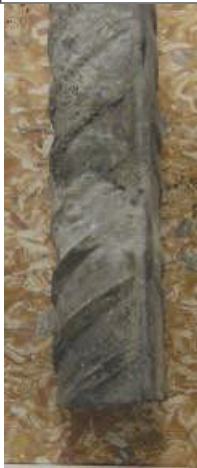
Varmförzinkade ändar exponerade 1 år längst in i borrhål				
Nr:	B7 utan skad	C8 med skada	O7 utan skada	P8 med skada

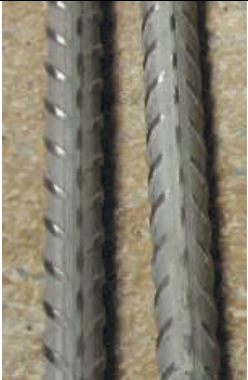
Rostfri bergbult med skada exponerad 1 år ingjuten. Bultarna har frilagts från cement före fotografering.		
Nr: E1 E2 EN 1.4311	F1 F2 EN1.4362	G1 G2 EN 1.4162

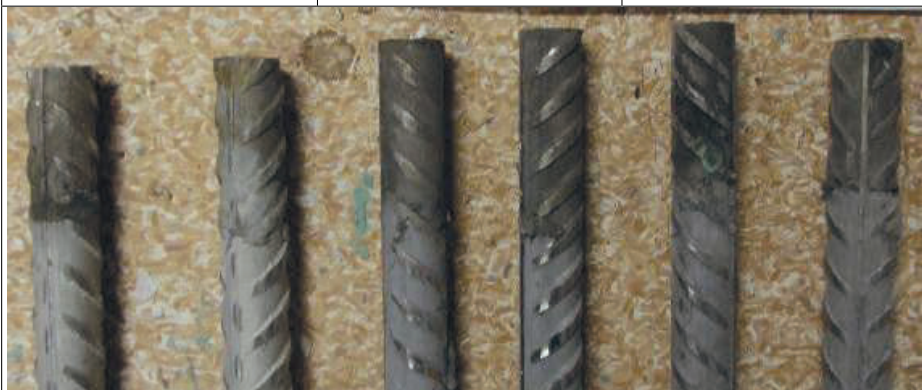
Rostfria ändrar efter rengöring exponerade 1 år längst in i borrhål		
Nr: E1 E2 EN 1.4311	F1 F2 EN1.4362	G1 G2 EN 1.4162

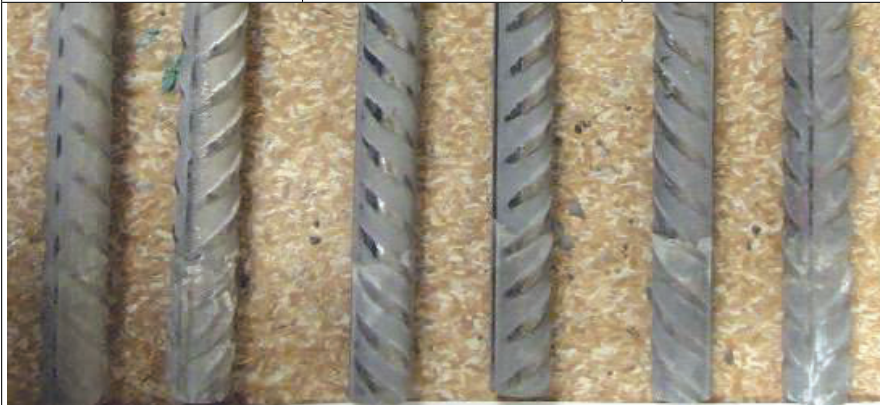
Rostfria ändrar efter rengöring exponerade 1 år längst in i borrhål

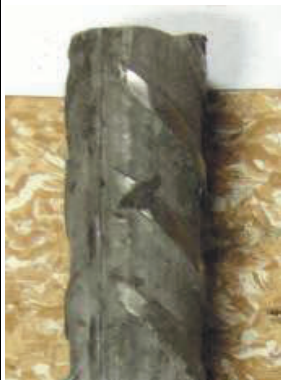
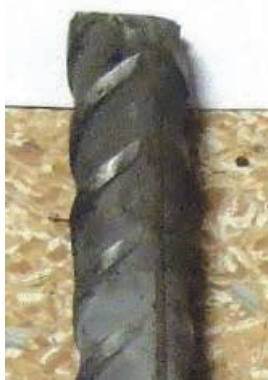
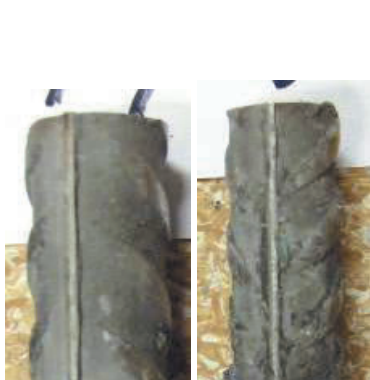
Rostfria bergbultar av stålqualiteterna exponerade ett år i Äspötunneln. Utstickande del i tunnel har sprutats en gång i månaden med 3 % NaCl		
Utstickande rostfri ände efter rengöring		
Nr: S7 EN 1.4311	R8 EN 1.4162	T7 T8 EN 1.4362

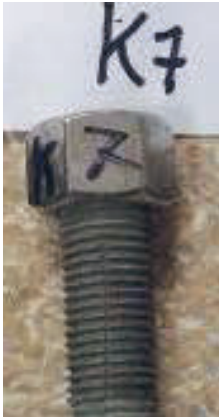
Muskötunneln		Äspötunneln		
Utstickande ändrar av epoxibelagda bergbultar från Galvano A/S besprutade 1 år med NaCl lösning i tunnelatmosfär				
Nr:	H7 utan skada	K7 med skada	U8 utan skada	X7 med skada

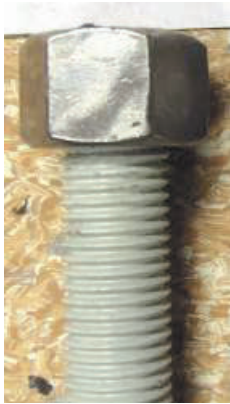
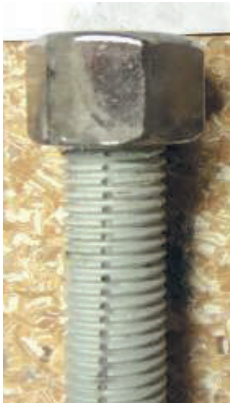
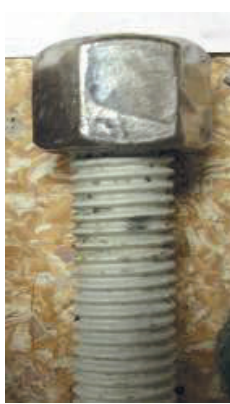
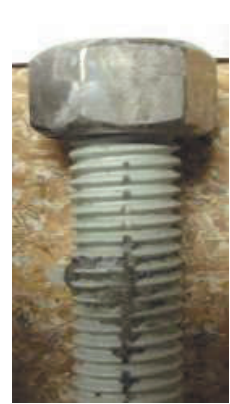
Muskötunneln		Äspötunneln		
Utstickande ändrar av epoxibelagda bergbultar från Vik Ørsta A/S besprutade 1 år med NaCl lösning i tunnelatmosfär				
Nr:	L7 utan skada	M7 med skada	V8 utan skada	Y8 med skada

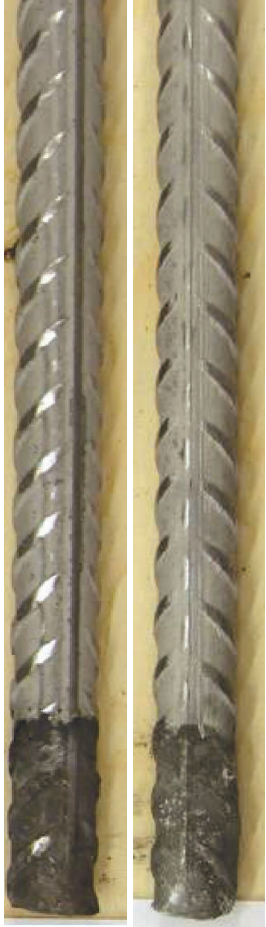
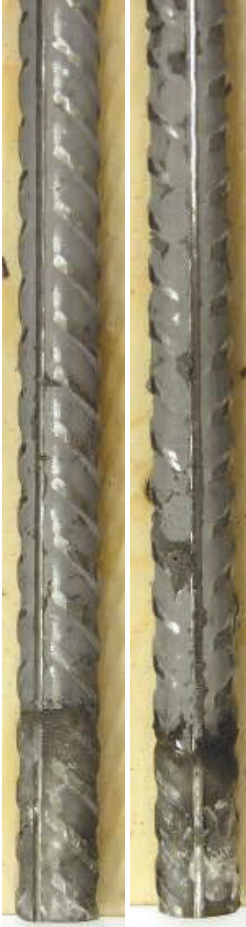
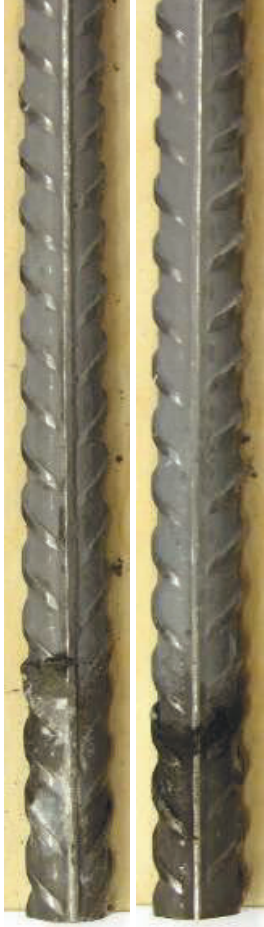
E3 E4 i Muskötunneln EN 1.4311	F3 F4 i Muskötunneln EN 1.4362	G3 G4 i Muskötunneln EN 1.4162

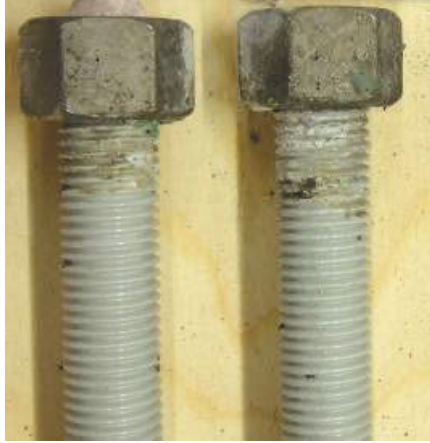
V3 V4 från Vik Ørsta A/S exponerade i  
Äspötunneln

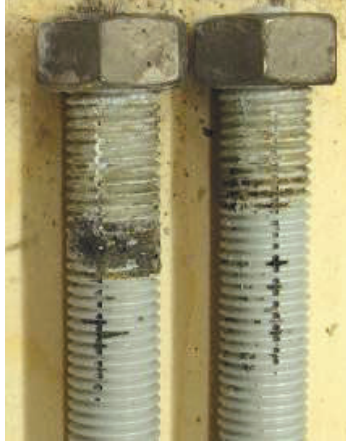
Y3 Y4 från Vik Ørsta A/S exponerade med  
skada i Äspötunneln
