Läckande bergbulthål/bult

Läckande bergbulthål, utredning av orsak och framtagande av åtgärder för att minimera dess förekomst

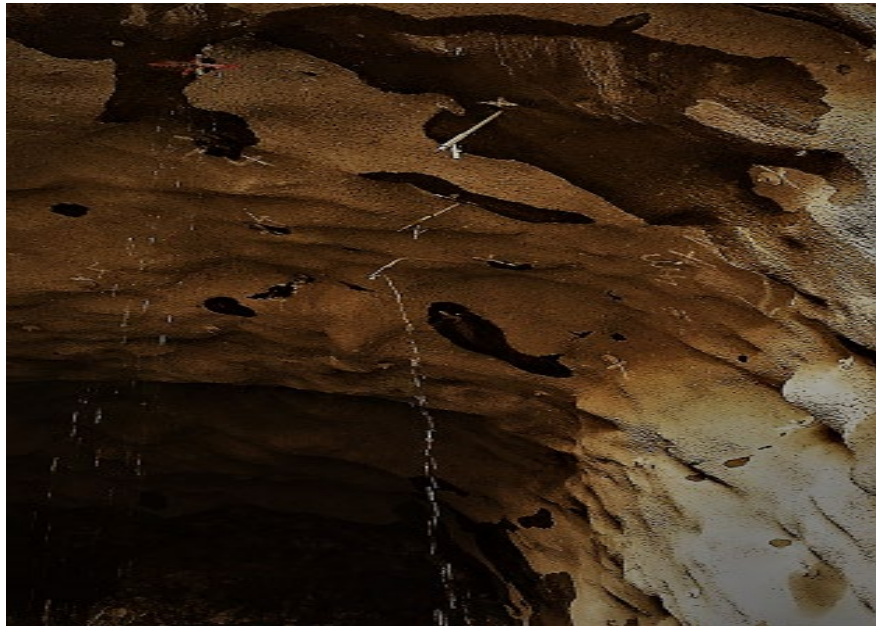
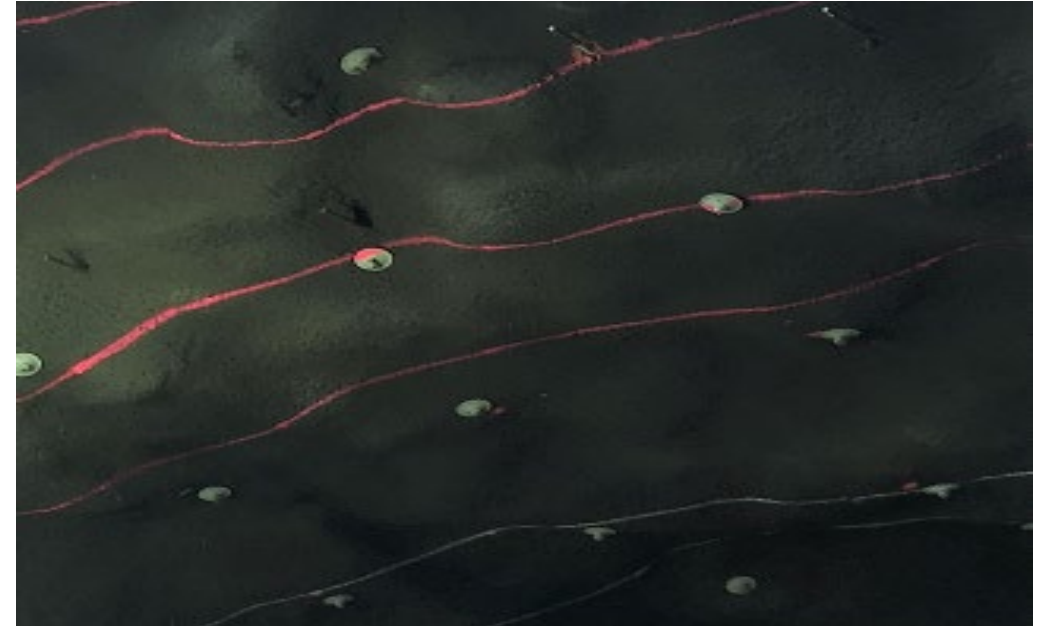
Stort antal läckande bulthål orsakat av otäta tunnlar.
Stora kostnader för tätning och behandling
Låg produktivitet

Mål: Tätare tunnlar, färre läckande bultar
Minskat behov av efter-injekteringar och behandling av läckande bulthål.
Mindre påverkan på miljö och arbetsmiljö. Ökat produktivitet och kostnadsbesparingar

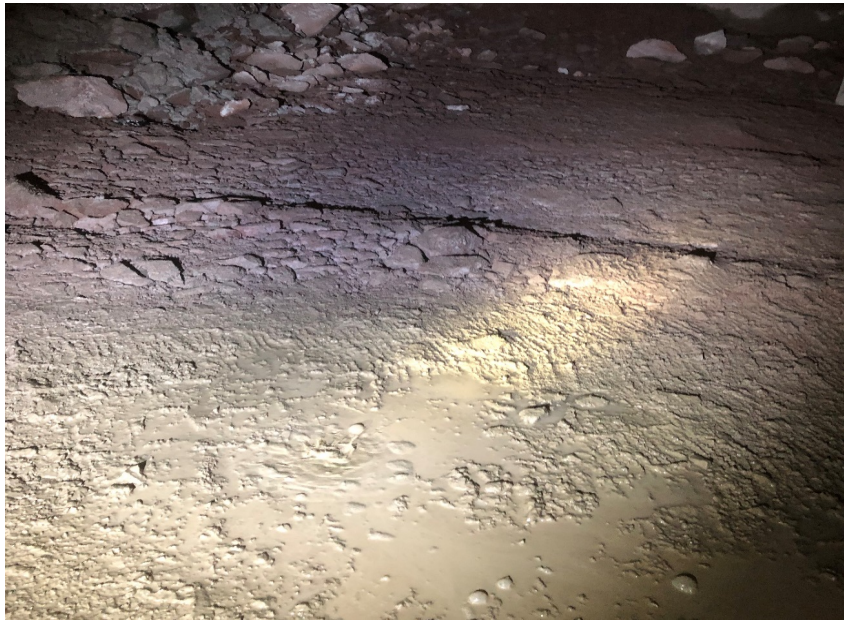
*Utläckage av injekteringsbruk i vägbana,
Sektion ca.119/260 (ca 30m från stuff)*

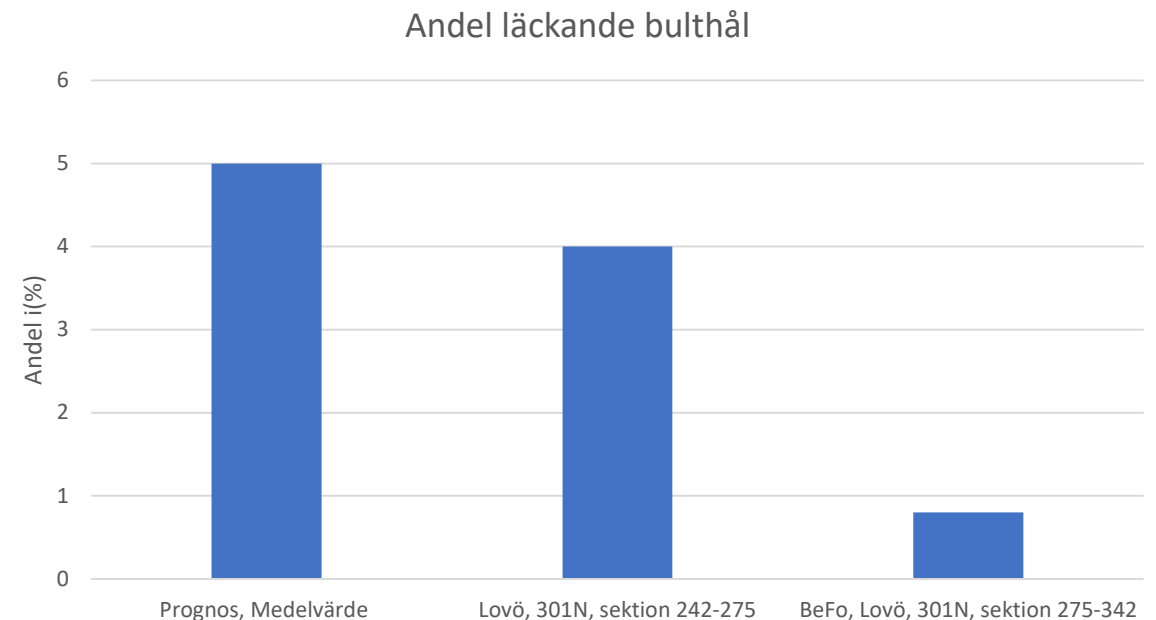
Inläckage i området, injekterat med BeFo förslag, väggar och tak : 0,063 liter/min,100m

Resultat med avseende på förekomsten av läckande bulthål:

Prognos för hela Förbifart Stockholm: 5%

Tidigare injekterade område i samma tunnel: 4%
(Sektion: 242-275)

Testområde/BeFo: 0,8% (Sektion: 275-342)

Antal läckande bulthål i området injekterat enligt framtagna förslagen är 80% lägre än anslutande området i samma tunnel
