LÄCKANDE BULTHÅL I BERG – ORSAKER OCH ÅTGÄRDER

**Leaky bolt hole in rock
- Causes and measures**

Hossein Khodaverdian, Abeis Konsult AB

Magnus Zetterlund, Norconsult

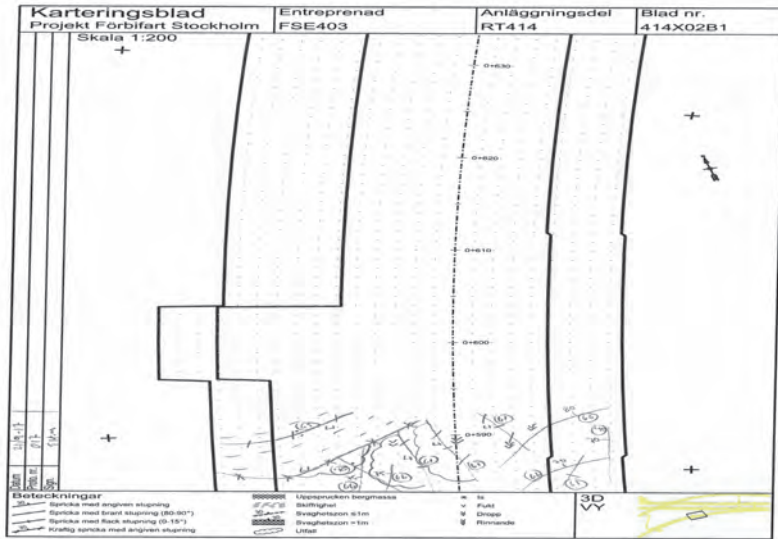
Figur 3.1. Karteringsblad sektion 590.

- Struktur: Varierade från flera sprickgrupper med oregelbundet förekommande sprickor (B4) till skivigt berg med genomsnittlig tjocklek större än 0,2 m (S1). I vissa områden förekom även zoner parallella med tunneltaket.

- Tryckhållfasthet: I storleksordningen 25–250 MPa (Svagt berg-mycket starkt berg, R2-R5).
- Uthållighet (exponerad spricklängd): Uthålligheten i området låg i intervallet 1–20 m, dvs. från låg (L) till (H).

- Sprickvidder: Från täta, 0,1 mm till öppna, 2,5 mm.
- Sprickfyllning: Återkommande lerfyllningar i flera områden och sprickzoner.
- Sprickråhet: Oftast förekommande släta, vågformiga sprickor samt sprickor med lermineralhaltiga zoner med tillräcklig tjocklek för att förhindra bergkontakt.

- Vattenföring: Flera zoner med droppande vatten.

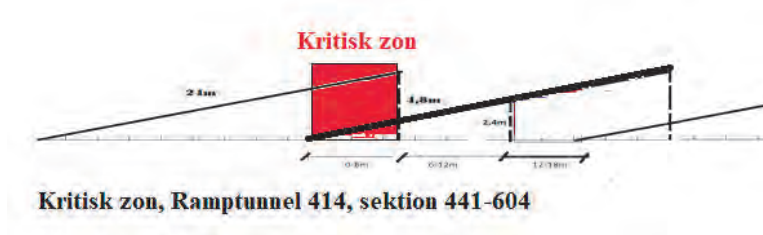
Figur 3.7. Kritisk zon Ramptunnel 414, sektion 441-604.

Lägen för läckande bultar, där flesta läckande bultarna förekom, kritisk zon, framgår av figuren nedan och gäller för sektionerna 441-604 (Figur 3.7).

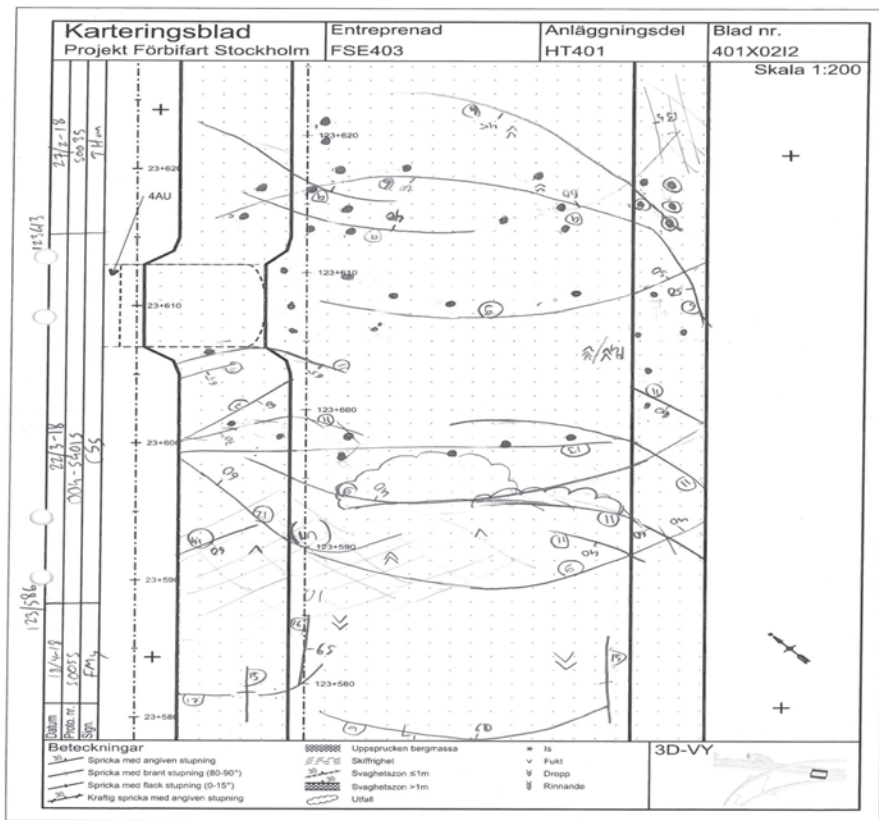
Figur 4.1. Karteringsblad, sektion 123580-620.

Områden där det förekommer flertal läckande bultar består av småblockig och ställvis lerfyllda och folierade uppspruckna strukturer. I detta område observerades både vertikala och horisontella strukturer med mycket droppande vatten. Hållfastheten på bergmassan bedöms variera från 100 till 250 MPa.

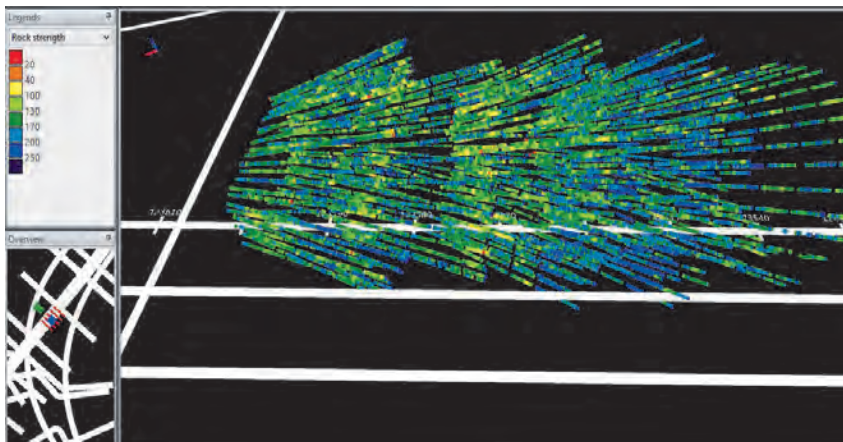
Figur 4.3. MWD data sektion 123540-620.

Bilder från MWD visar de något svagare zoner (100 MPa) där det förekommer flest läckande bultar.

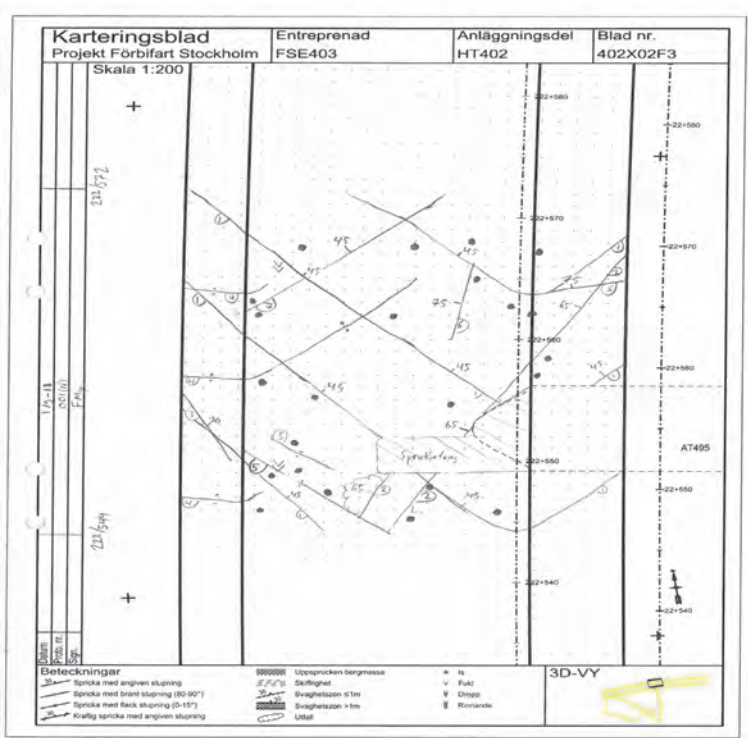
Figur 5.1. Karteringsblad, section 222545–570.

Karteringar visar tydligt foliations-sprickor vilka har lett till enstaka mindre utfall. Lera och droppande vatten förekommer i ett fåtal ställen.

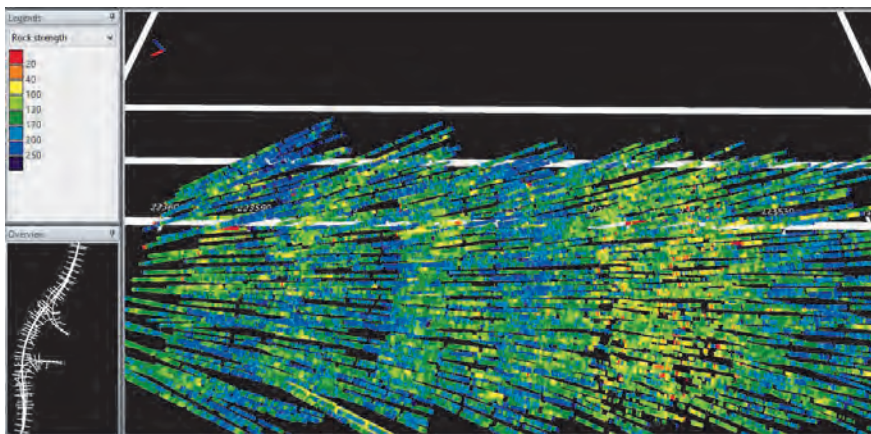
MWD data visar svagare strukturer vid sektioner 223545-550 vilka bekräftades även av utförda karteringar efter uttag av berget.

Figur 5.3. MWD data vid sektionerna 223520–600. Svagare zoner vid 545-550

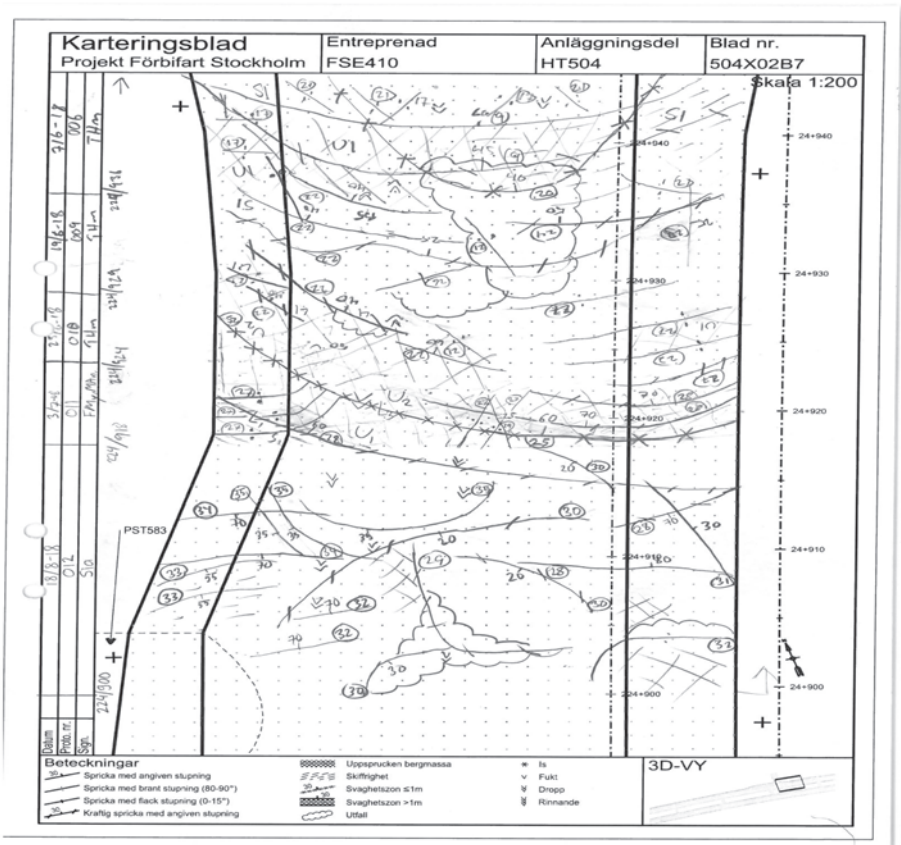
Figur 6.1. Karteringsblad sektion 224900-940.

Karteringar gjorda i Huvudtunnel 504 visar mycket skiftande bergkvalité. I flera områden är berget uppkrossat, blockigt till småblockigt med svaga (50-150 MPa) och lerfyllda strukturer.

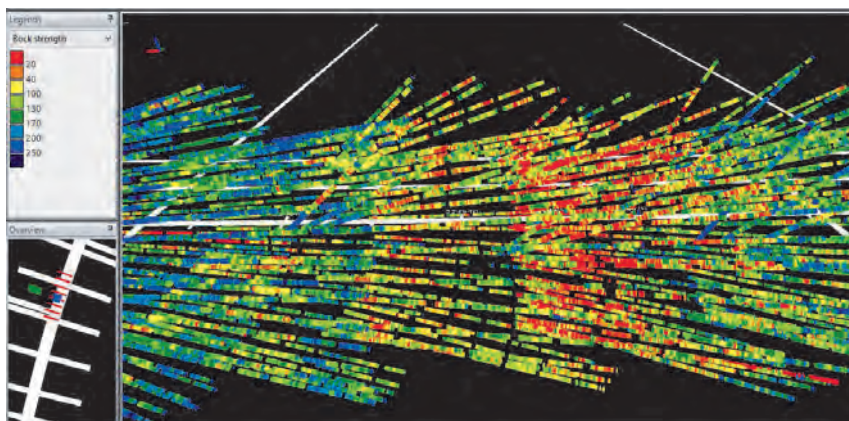
Figur 6.4. MWD sektioner 224900–940.

MWD visar tydliga svaga zoner med hållfastheter mellan 20-150 MPa.

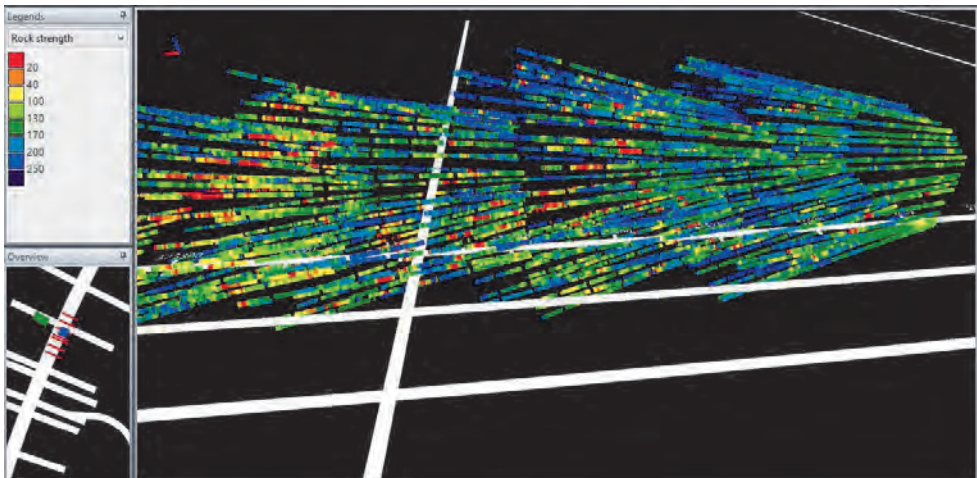
Figur 7.3. MWD data från sektion 125260-125300.

MWD från HT 505 i undersökt område visar tydliga variationer i bergkvalité. Figur 7.3 visar bergets skiftande hållfasthet med tydliga svaghetszoner i området 125290-300.

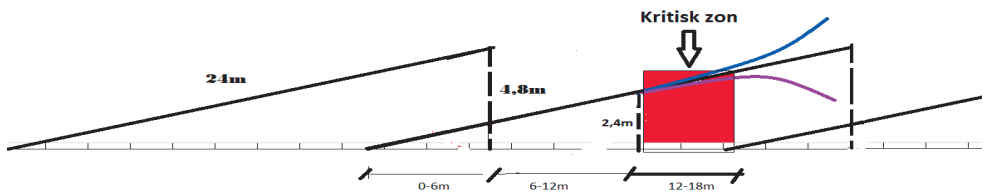
Figur 8.4. visar lägen där flest läckande bulthål förekommer, *kritisk zon* i huvudtunnlar samt sektionerna 441–604 i Ramptunnel 414.

Figur 8.4. Lägen av läckande bulthål, huvudtunnlar samt sektionerna 441–604.
Figure 8.4. Locations of leaking bolt holes, main tunnels and sections 441–604.

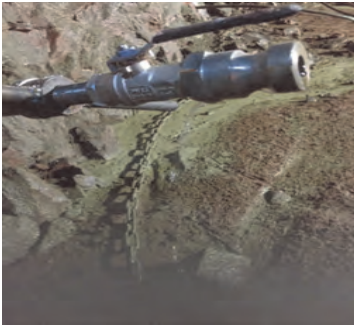
Figur 10.6. Skydd av nedåtriktat hål.
Figure 10.6. Downward hole protection.

Enligt åtgärdsförslaget, borrades nedåtriktade hål först och skyddades, innan borring av ovanliggande hålen påbörjades. Skydd av nedåtriktat hål visas i figur 10.6, där hålen förseglades med demonterbar packer.

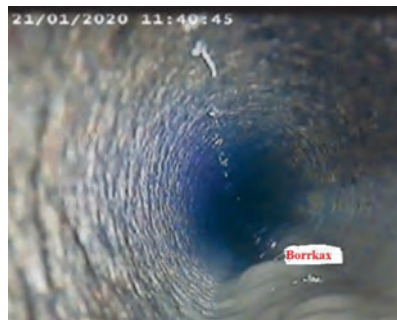
Figur 10.9. Hål nr.23, borrkax i nedåtriktat hål.
Figure 10.9. Hole No. 23, drill dust in downward hole.

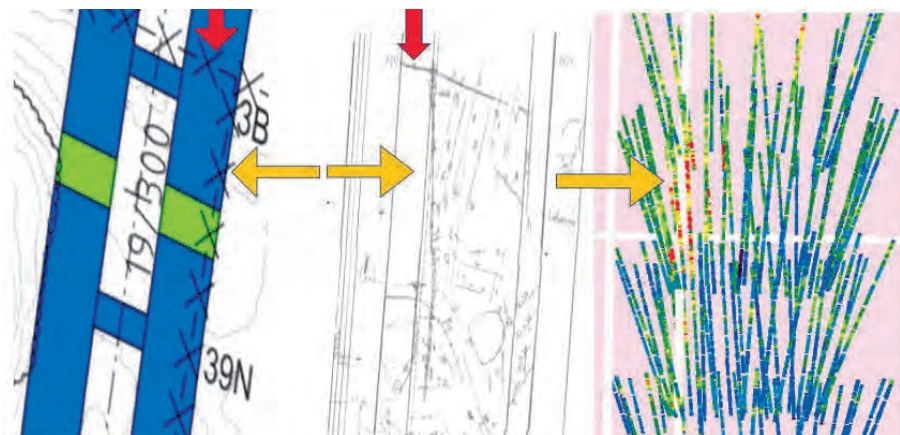
Ingenjörsgelogiska prognosen, MWD samt karteringar visade närvaron av *krosszoner* i testområdet. MWD-data samt utförda karteringar visade krosszoner på vänstra sidan av tunnel HT301N. Figur 10.16. visar ingenjörsgelogiska prognosen, utförda karteringar samt MWD data för testområdet.

Figur 10.16. Ingenjörsgelogiska prognosen (vänster), utförda karteringar (mitten) samt MWD (höger) för testområdet.

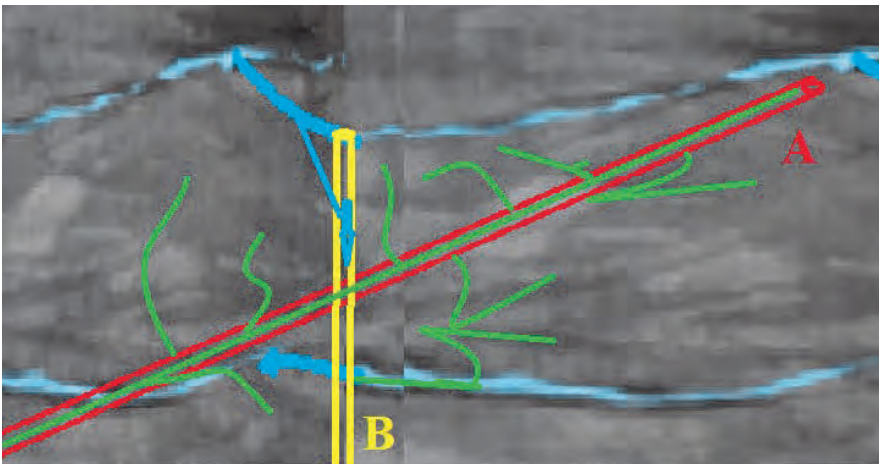
Figur 10.18. Injekteringshål A och bulthål B.
Figure 10.18. Grout hole A and bolt hole B.

Borring av bulthål (systematisk bultning) utförs *vinkelrätt* mot tunnelkonturen i tak vilket innebär att bulthålen kan passera strukturer (vattenförande) där injekteringar inte har lyckats komma åt. Detta leder till att bulthålet börjar läcka. Även närvaron av lera i sprickor kan ha förhindrat att cementbaserade injekteringsbruk trängt i vattenförande sprickor. Figur 10.18 illustrerar hur det kan se ut där bulthål passerar vattenförande sprickor.

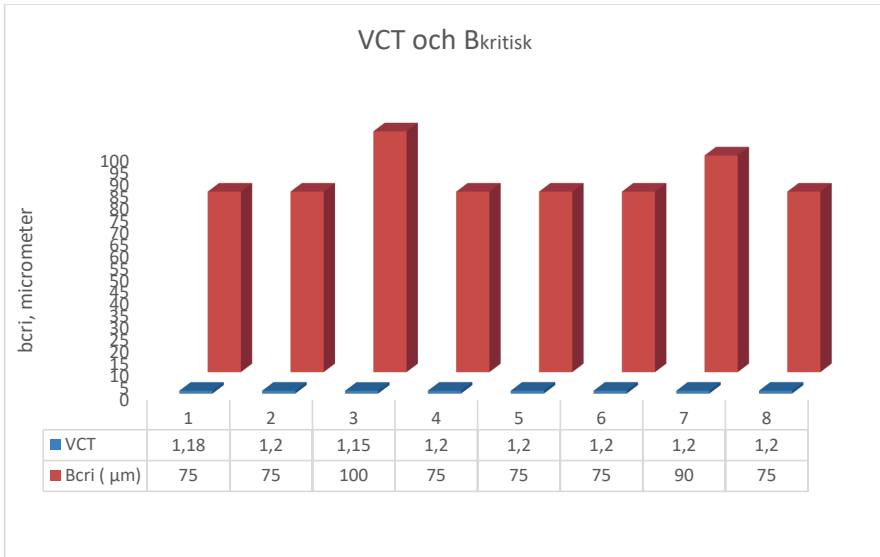
Enligt den projekterade lösningen ska vct vara maximalt 1,2. Vidare ska bruket uppfylla krav på $b_{kritisk}$, utfört med filterpump, vilket ska vara 75 μm för "Blandning 1". Resultat från filterpumpprovningar för bruk med vct 1,15-1,2 ("Blandning 1") visade att i 18 av 24 prover, var resultatet "Passerad volym" 300 ml eller mer, därav $b_{kritisk}$ 75 μm . För tre provningar var medelvärdet på passerade volymer 287 ml, och där angavs en $b_{kritisk}$ på 90 μm . Orsak till avvikelserna förklarades med att cementet i arbetsplatsens silos hade börjat hydratisera. Nya prover tagna från efterföljande satser visade att man då uppfyllde filterpumpkravet på "Passerad volym" (300 ml).

Vid alla injekteringstillfällen följdes bruksegenskaperna upp. Vid de tillfällen bruken inte uppfyllde ställda krav, gjordes justeringar, så att efterföljande satser erhöll de eftersträvade egenskaperna. Provningar av bruk med vct 1,15 visade att dessa inte klarade ställda krav på $b_{kritisk}$. Receptet modifierades genom ändrad tillsatsmedelsmängd, vilket ledde till att efterföljande satser klarade kravet på "Passerad volym" 300 ml med 75 μm filter. Figur 10.19 visar resultat från filterpump provningar.

Figur 10.19. $b_{kritisk}$ för olika vct, 1.15-1.2, "Blandning 1".

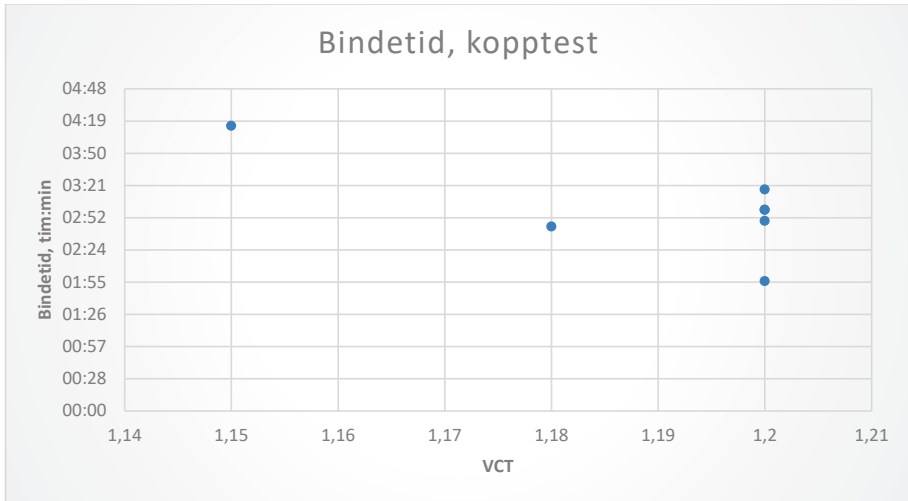
Bindetider för olika vct anges i figur 10.20. Som framgår av diagrammet uppvisade majoriteten av proverna (80 %) bindetider mellan 2 till 3 timmar.

Figur 10.20. Bindetid hos bruk med olika vct.

Som framgår ur diagrammet klarade bruken en maximal bindetid på ca 4 timmar.

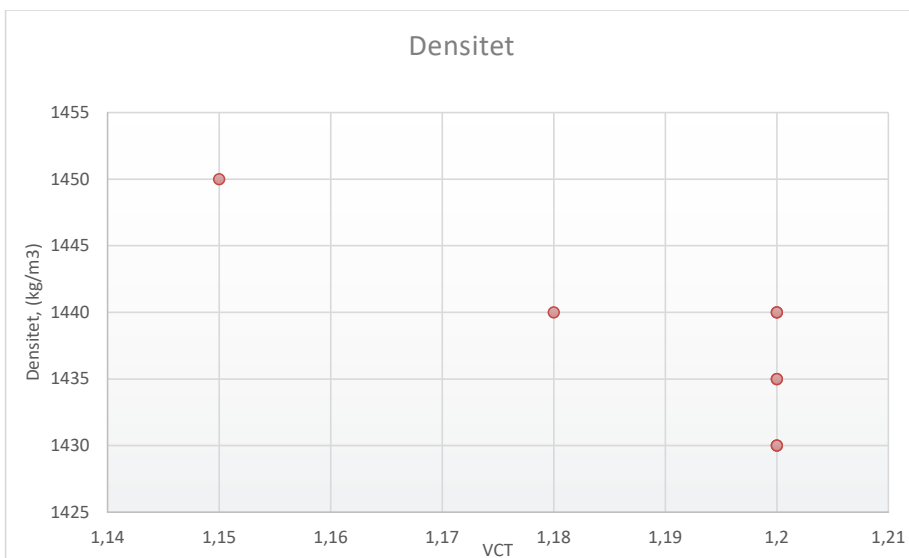
Brukens densitet varierade mellan 1430–1450 kg/m³. Den teoretiska densiteten för vct 1,2 och det valda cementet var ca 1440 kg/m³. Figur 10.21 visar samtliga resultat.

Figur 10.21. Densitet hos bruken, ”Blandning 1”, vct 1,15–1,2.

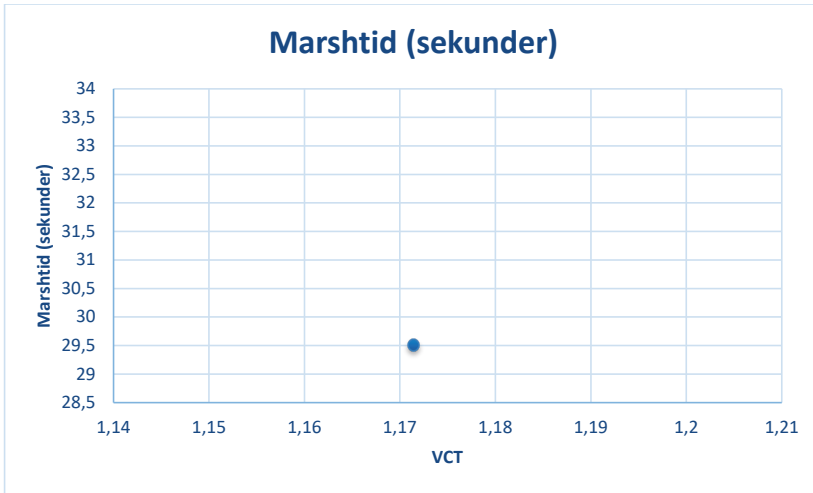
Tiden för en liter bruk att passera marskonen kontrollerades ca 5 min efter blandning. Resultaten visade att marshtiden för 6 av 7 prover låg mellan 31,5 och 33,5 sekunder. I ett tillfälle var tiden något kortare, 29 sekunder. Figur 10.22 visar resultaten från mätningarna.

Figur 10.22. Marshetid för ”Blandning 1”, vct 1,15–1,2.
Figure 10.22. Marsh time for “Mixture 1”, wcr 1.15–1.2.

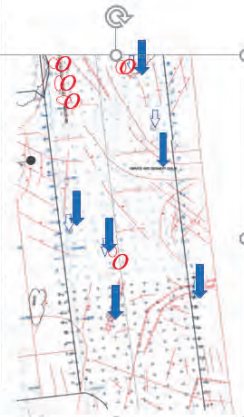
De två största läckagen i testområdet, på totalt 0,036 liter (83 %), förekom i sektionerna 280 respektive 294. Dessa två punkter låg på tunnelns vänstra sida där en svagzon har identifierats. Figur 10.23 visar läckage samt deras läge på karteringsbladet.

Figur 10.23. Resultat från droppkarteringar, läckande bultar (LB), övrigt dropp (O) till vänster. Lägen på läckage visas på karteringsbladet till höger.
Figure 10.23. Results from drip mappings, leaking bolts (LB), other drip (O) to the left. The locations of leakages are shown on the mapping sheet on the right.

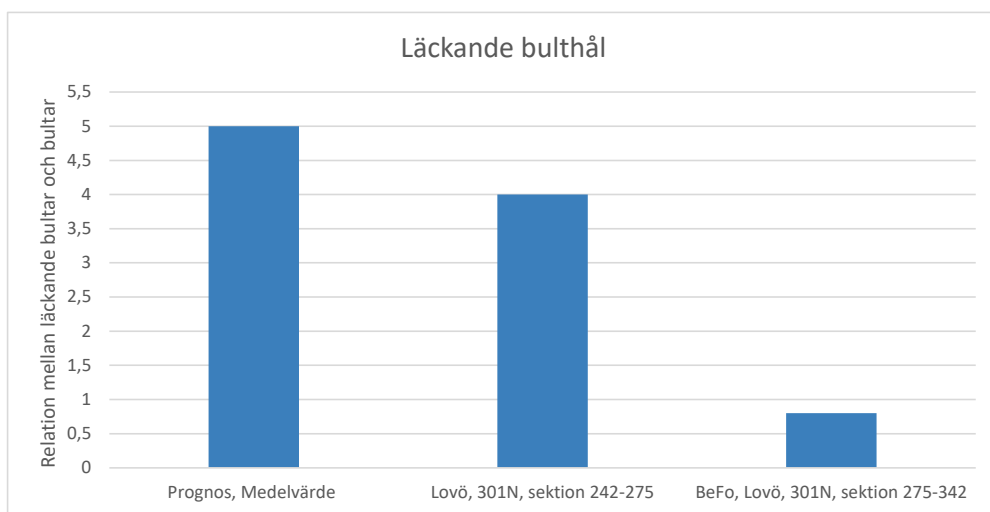
Kartering av läckande bultar i testområdet visade att antalet var endast sex stycken. Det motsvarade ca 0,8 % av alla installerade bultar (716 st.) i testområdet. Av dessa låg fyra stycken i område med till två svaghetszoner. I anslutande område (sektionerna 242–275) var antalet läckande bultar 14 st, motsvarande 4 % av totalt installerade bultar (349 stycken). Tabell 10.7 visar läckande bultar i olika områden inklusive inledande undersökningar i DP Norr, prognos, sektionerna 119/242–275 samt testområdet, BeFo (119/275–342).

Läckande bultar i testområdet var ca 80 % lägre än i det anslutande området och 84 % lägre än prognosen.

Figur 10.24. Läckande bulthål i relation till prognos, 301N, sektion 242-275 samt testområde/BeFo sektion 275-342.

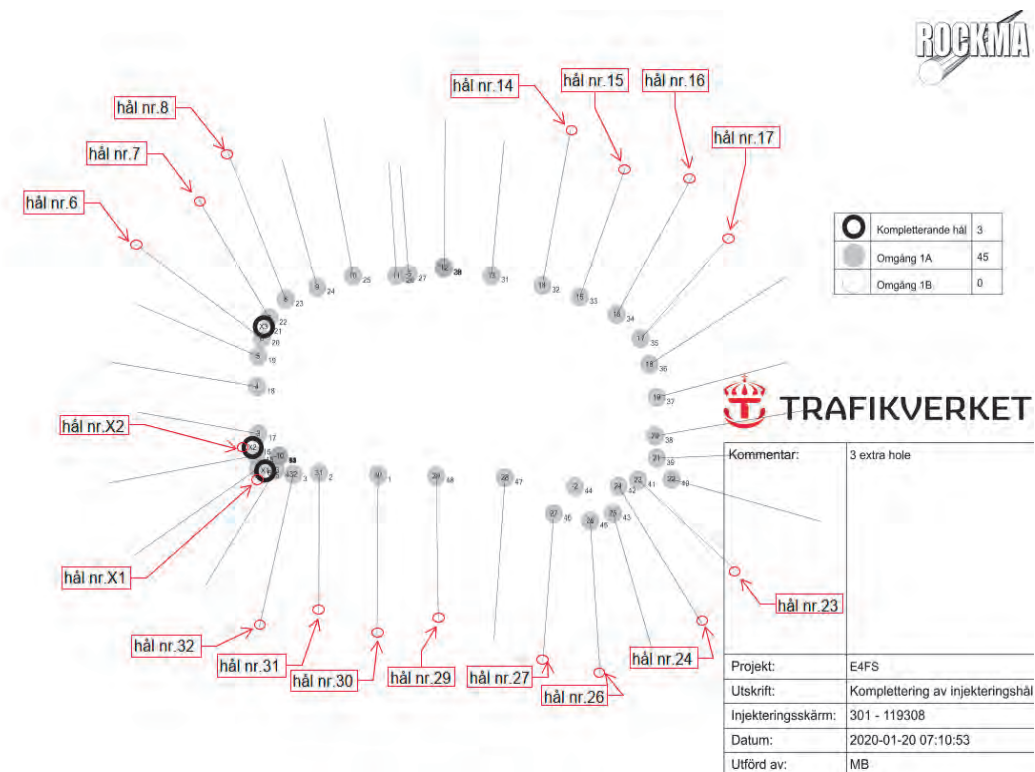
Hålen valdes i tak, anfang, vägg, nedåtriktade hål samt ett vattenförande. Figur 1 visar lägen för hål som filmades under inspektionen.

Figur 1. Position av filmade hål, 301N sektion 119/308.
Figure 1. Position of filmed holes, 301N section 119/308.

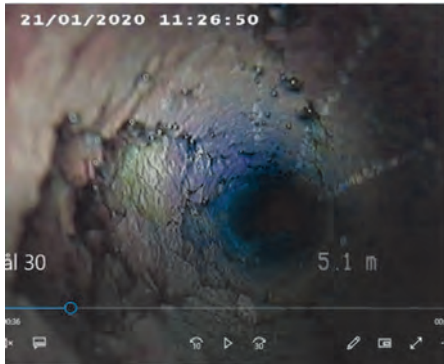
Granskningen gav en del information om sprickigheten i borrhålen. I vissa hål kunde man se stora håligheter i berget. Figur 2 (hål nr 30) och Figur 3 (hål nr 14) visar sprickor i injekteringshålen. Hål nr 14 är från ett vattenförande hål.

Figur 2. Hål nr 30, sprickor.
Figure 2. Hole no 30, cracks.

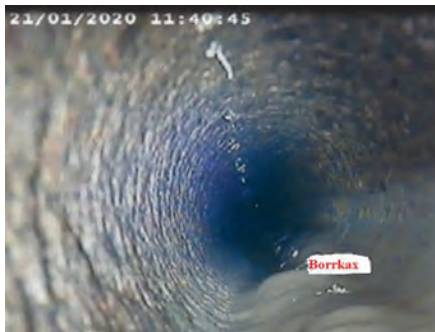
I nedåtriktade hålen så ser man borrkax i vissa hål. Figur 4 (hål nr. 23) och Figur 5 (hål nr. 24) visar borrkax i två nedåtriktade injekteringshål.

Figur 4. Hål nr 23, borrkax i nedåtriktat hål.
Figure 4. Hole No. 23, drill cuttings in downward hole

- Borrhål ska rensas genom upprepad blåsning och spolning med borrhåll.
- Spolvattentryck ska vara minst 1 MPa och spolvattenflöde ska vara minst 25 l/min.
- Rensning ska fortgå tills rent spolvatten erhålls.
- Alla nedåtriktade hål ska borraras först med ett stick på 5 resp.6,5 m.
- Sticket får inte avvika mer än 0,5 m.
- Nedåtriktade hål ska skyddas enligt EN 12715 kap 8.2.4. Efter rensning ska nedåtriktade hål skyddas/förseglas med demonterbar packer innan ovanliggande hål i tak och vägg borraras.
- Borrning av halva skärmen (vartannat hål) borraras med ett stick på 6,5 m.
- MWD data från borrarade nedåtriktade hål samt vartannat hål i vägg och tak skickas till geologer för utvärdering.
