# Korrosionsprovning av olika typer av bergbultar i tunnlar - långtidsexponering

Bror Sederholm och Helen Pahverk, RISE KIMAB

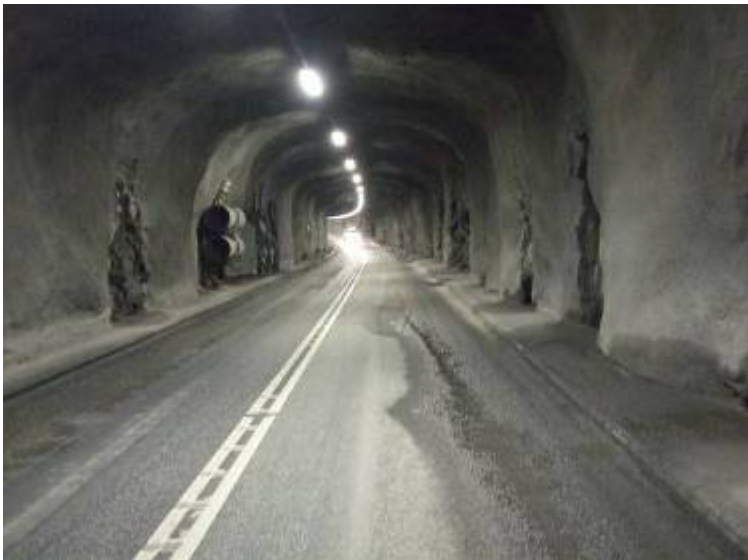
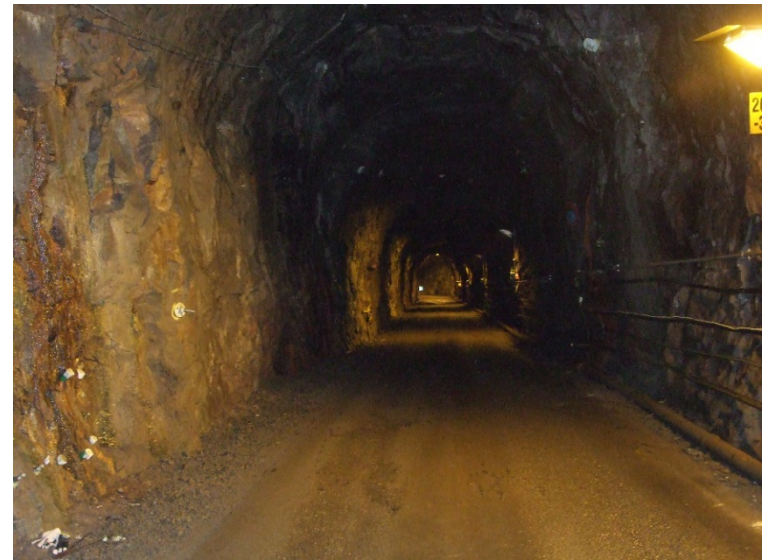
- Som provplatser för korrosionsprovning med kloridhaltigt vatten valdes Muskö- och Äspötunnelarna ut. Båda tunnelarna har en hög halt av klorider ( $> 3000$  mg/l) bergets grundvatten
