# **UTVÄRDERING EFTER 17 ÅRS FÄLTEXPONERING AV SPRUCKEN STÅLFIBERARMERAD SPRUTBETONG**

**Evaluation after 17 years with field exposures of cracked  
steel fibre reinforced shotcrete**

Erik Nordström, KTH/Sweco

**BeFo Rapport 153**

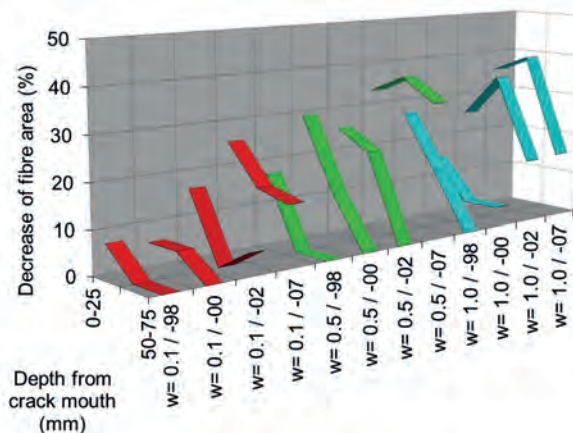
Figur 2 – Uppmått procentuell areaförlust på mix WA30 och olika sprickvidder, Rv40.

Figure 2 – Measured loss of area (percent) for mix WA30 and different crack width, Rv40.

I figur 2 redovisas resultaten från utvärderingen av standardmixen WA30 (Våtsprutad med accelerator och 30 mm fiberlängd). För de senare utvärderingarna (2002 och 2007) ses för sprickvidderna 0,5 mm och 1,0 mm ett mindre korrosionsangrepp för den yttersta delen jämfört med de inre delarna. Sannolikt kan detta hänföras till utvärderingsmetodikens som baseras på att hela fibrer (ej helt av) är de enda som säkert kan antas ha passerat sprickzonen. Sannolikt har fibrer med en större areaförlust än ca. 50% inte klarat hanteringen vid sågning till skivor inför friläggningen av fibrer. Generellt ses annars ett ökat fiberangrepp med ökad sprickvidd

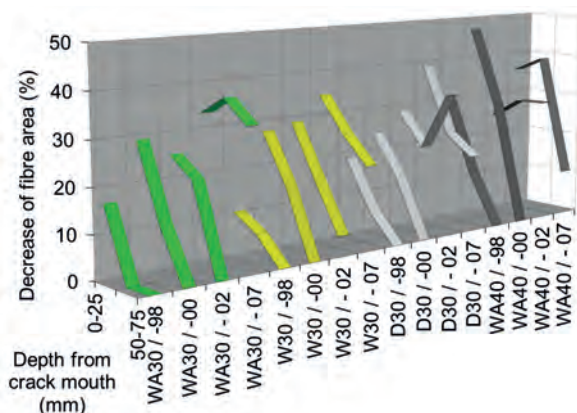
Figur 3 – Uppmått procentuell areaförlust för alla mixer vid 0,5 mm sprickvidd, Rv40.

*Figure 3 – Measured loss of area (percent) for all mixes and 0.5 mm crack width, Rv40.*

I figur 3 ovan ses inga större skillnader mellan våt- och torrsprutad betong eller mellan mix med eller utan accelerator. Den enda stora skillnaden är den mellan 30 mm och 40 mm fiberlängd, där de längre fibrerna uppvisar ett avsevärt större angrepp. På samma sätt som i figur 2 ses en trolig effekt av att de mest angripna fibrerna inte går att finna och därför ses en vikande trend för de yttersta delarna av WA40-proverna vid utvärderingen -02 och -07. I figur 4 nedan redovisas skillnader mellan olika mixer och sprickvidd 0,1 mm. Inga tydliga skillnader kan ses mellan de olika mixtyperna.

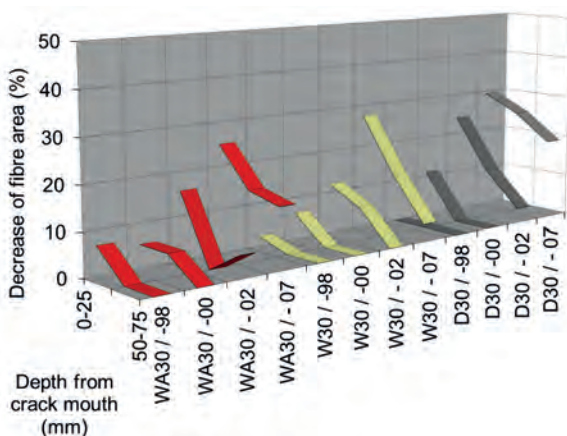
Figur 4 – Uppmått procentuell areaförlust för alla mixer vid 0,1 mm sprickvidd, Rv40.

*Figure 4 – Measured loss of area (percent) for all mixes and 0.1 mm crack width, Rv40.*

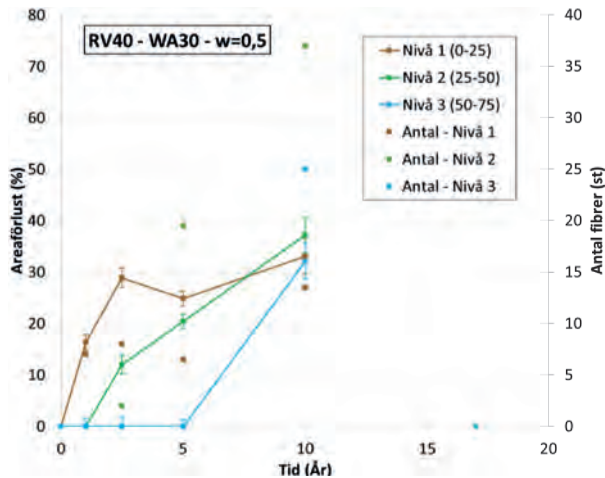
Figur 5 – Areaförlust och antal detekterade fibrer. Rv40, WA30, w= 0,5 mm.

Figure 5 – Loss of area and number of detected fibrers. Rv40, WA30, w= 0.5 mm.

Antalet fibrer som ligger till underlag för bedömningen av areaförlusten har varierat med tiden och med djupet i sprickan. I figur 5 nedan redovisas ett exempel på fiberförlust med standardavvikelse och samtidigt antalet fibrer som ligger till grund för mätningen. Som framgår detekterades angreppet först i den yttersta delen av sprickan och efter tid djupare ner i sprickan. Antalet detekterade fibrer ökar också med tiden. Notervärt är också att både angreppsgraden och antalet detekterade fibrer inte ökar för den yttersta delen (0-25 mm) efter 2,5 år vilket kan vara ett tecken på att fibrer korroderat av och därigenom inte hittas.

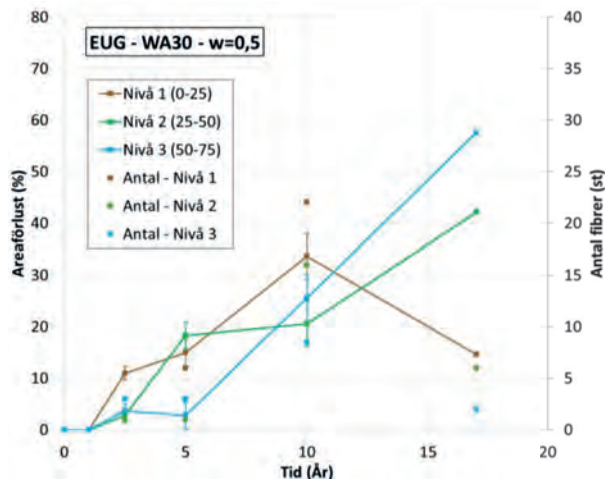
Figur 7 – Areaförlust och antal detekterade fibrer. EUG, WA30, w= 0,5 mm.

Figure 7 – Loss of area and number of detected fibers. EUG, WA30, w= 0.5 mm.

Den största förändringen noterades vid utvärderingen 2002 (efter 5 år) då ett tydligt korrosionsangrepp kunde konstateras i proverna. Korrosionen initierades dock tidigare i prover med större sprickvidd. I figur 7 nedan så redovisas areaförlust i kombination med antalet detekterade fibrer för WA30 prover med sprickvidd 0,5 mm. Antalet detekterade fibrer ökar fram till 10-årsutvärderingen för att sedan minska. Angreppet för den yttersta delen är synbart också lägre vilket sannolikt beror på att de mest korroderade fibrerna inte identifierats.

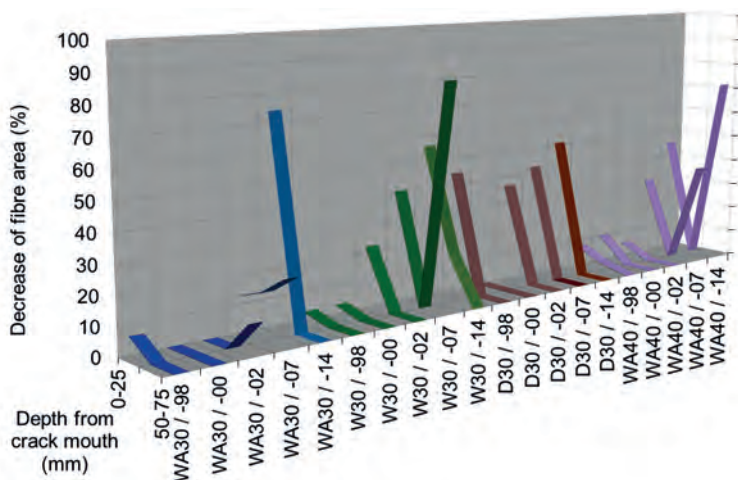
Figur 9 – Uppmått procentuell areaförlust för alla mixer och sprickvidd 0,5 mm, DAL. (Observera skalan på Y-axeln).

Figure 9 – Measured loss of area (percent) for all mixes and crack width 0.5 mm, DAL. (Note scale on Y-axis)

I figur 8-10 redovisas resultaten från utvärderingen av olika mixtyper och kombinationer av sprickvidder efter exponering i Dalälvmiljön. Notera att skalan på y-axeln är annorlunda än för de tidigare figurena. Märkligt nog har enstaka fibrer med mycket kraftigt angrepp hittats, även djupt nere i sprickzonen. En möjlig förklaring är att dessa enstaka fibrer befunnit sig i den zon som urlakats och på så sätt gett ett sämre skydd mot korrosion. P.g.a. dessa enstaka extremvärden är inte skillnaden mellan fiberlängderna 30 mm och 40 mm så tydlig som vid Rv40. Inga större skillnader mellan olika betongtyper kan heller ses. Däremot uppvisar prover med sprickvidd 1 mm ett tidigare angrepp än andra sprickvidder. Annars ingen tydlig korrelation mellan sprickvidd och angreppsgrad.

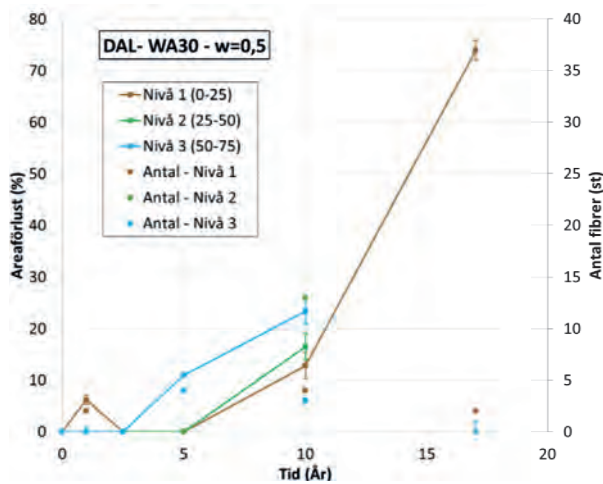
Figur 11 – Areförlust och antal detekterade fibrer. DAL, WA30, w= 0,5 mm.  
 Figure 11 – Loss of area and number of detected fibrers. Rv40, WA30, w= 0.5 mm.

I figur 11 nedan redovisas areaförlusten i kombination med antalet detekterade fibrer för WA30 med sprickvidd 0,5 mm för prover från Dalälven. Noterbart är att antalet fibrer är väldigt begränsat genom hela serien och att det höga värdet vid sista utvärderingen baseras på någon enstaka fiber. Kopplingen mellan nivå och angrepp är inte heller urskiljbar.

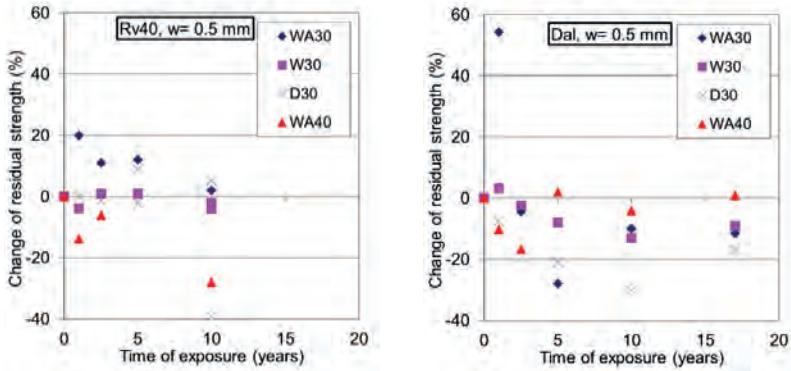
Figur 13 – Ändring av bärförmåga vid liten deformation för olika mixer,  $w = 0,5$  mm. Rv40 (vänster), Dal (höger).

Figure 13 – Change of load-bearing capacity at small deflections for various mixes,  $w = 0.5$  mm. Rv40 (left), Dal (right).

Resultatet av den direkta jämförelsen mellan den nivå som provet hade före exponering och den som provet uppvisar vid återbelastning efter exponering redovisas i figurerna nedan. I den första figuren (figur 12) redovisas inverkan av sprickvidden vid exponering vid de tre olika platserna och samma typ av mix. Vidare redovisas i figur 13 och 14 inverkan av 0,5 resp. 0,1 mm sprickvidd på bärförmågan vid små deformationer.

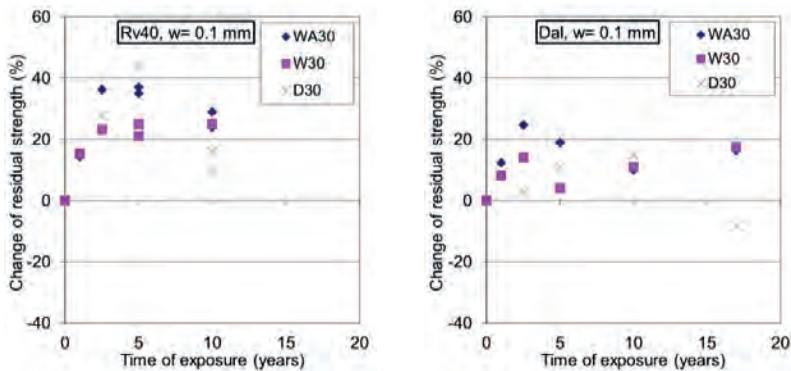
Figur 14 – Ändring av bärförmåga vid liten deformation för olika mixer,  $w = 0,1$  mm. Rv40 (vänster), Dal (höger).

Figure 14 – Change of load-bearing capacity at small deflections for various mixes,  $w = 0.1$  mm. Rv40 (left), Dal (right).

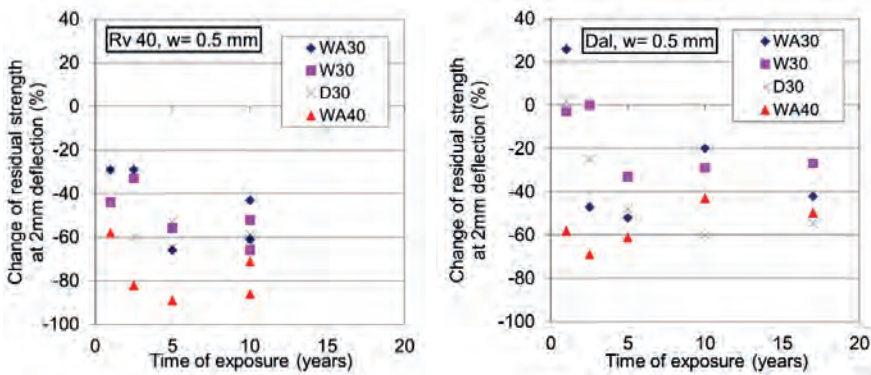
Figur 16 – Ändring av bärförmåga vid 2 mm deformation för olika mixer,  $w=0,5$  mm. Rv40 (vänster), Dal (höger).

Figure 16 – Change of load-bearing capacity at 2 mm deflection for various mixes,  $w=0.5$  mm. Rv40 (left), Dal (right).

I figur 16 nedan redovisas inverkan på residualbärförmågan vid 2 mm deformation av de olika mixerna som exponerats utöver standardmixen vid Rv40 och vid Dalälven. Jämförelsen görs vid 0,5 mm sprickvidd.

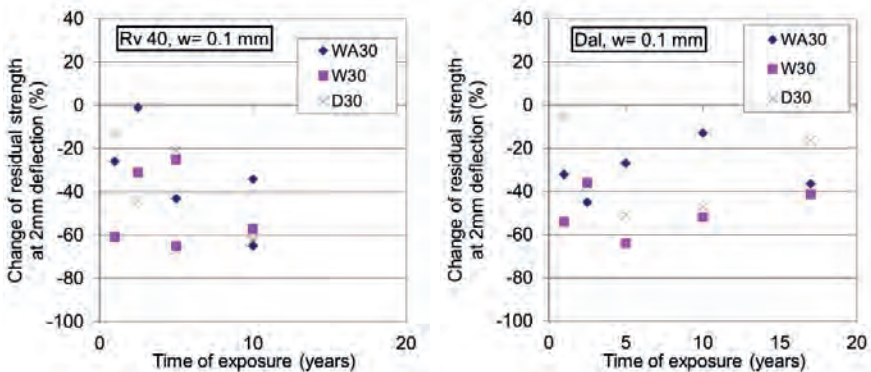
Figur 17 – Ändring av bärförmåga vid 2 mm deformation för olika mixer,  $w=0,1$  mm. Rv40 (vänster), Dal (höger).

Figure 17 – Change of load-bearing capacity at 2 mm deflection for various mixes,  $w=0.1$  mm. Rv40 (left), Dal (right).

Jämförelsen av bärförmågan vid 2mm deformation med den det statistiskt sett borde varit redovisas i figurerna nedan. I figur 15 redovisas inverkan av sprickvidd för standardmixen WA30 vid exponering vid olika platser. Vidare ses inverkan av mixtyp och sprickvidd 0,5 resp. 0,1 mm i figur 16 och 17.

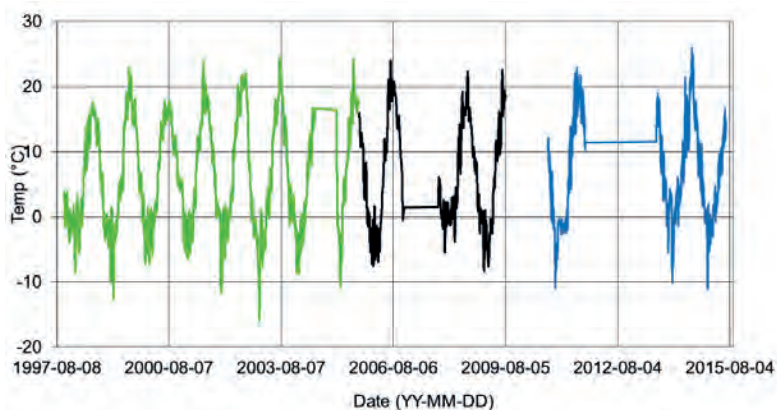
Figur 23 – Uppmätta temperaturer vid Dalälven, 1997-2015. Flytande veckomedel.  
 Figure 23 – Measured temperatures at Dalälven, 1997 -2015. Floating weekly average.

I figur 23 redovisas mätdata för Dalälven. Den beräknade medeltemperaturen för hela mätperioden är  $+6,5^{\circ}\text{C}$  och på motsvarande sätt är medelvärdet för den relativa luftfuktigheten 89 %. Klimatuppföljningen har gjort ett par decimeter över vatten- / isytan.

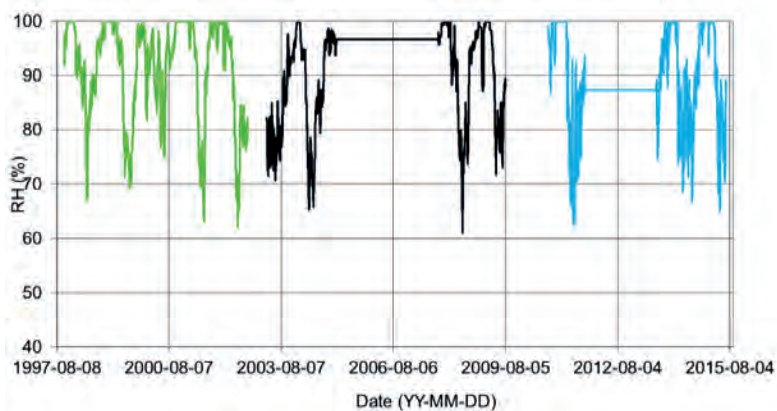
Figur 24 – Uppmätt relativ luftfuktighet vid Dalälven, 1997-2015. Flytande veckomedel.  
 Figure 24 – Measured relative humidity at Dalälven, 1997 -2015. Floating weekly average.

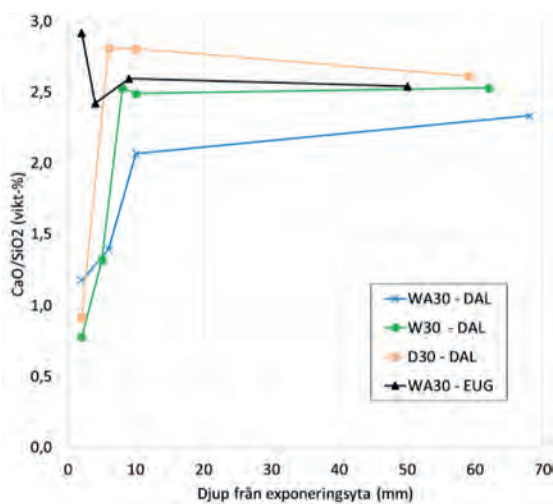
Figur 25 – Uppmätt CaO/SiO<sub>2</sub>-kvot på olika djup. Olika mixer, DAL och EUG.

*Figure 25 – Measured CaO/SiO<sub>2</sub>-quotient at different depths. Various mixes, DAL and EUG.*

Urlakning av betong kan ske i två olika processer där antingen betongens kalciumhydroxid urlakas ur cementpastan och sänker på så sätt halten kalciumoxid (kemanalysen redovisar alla ämnen i oxidform). Urlakningen kan också ske genom att kalcium lakas ut från den bildade kalciumsilikathydratgelen. Det går inte urskilja vilken av processerna som uppstått när de kemiska analyserna med SEM och EDS redovisar en sänkt kalciumoxidhalt. Som framgår av figur 25 nedan så har CaO/SiO<sub>2</sub>-kvoten sjunkit närmast exponeringsytan för alla prover som exponerats i Dalälven. För provet i Eugeniattunneln har närmast en ökning skett närmast ytan. För ett anläggningcement brukar kvoten vara ca. 3. Av proverna som exponerats i Dalälven har provet med våtsprutad betong och accelerator (WA30) urlakats till störst djup, medan den torrsprutade betongen har en mindre urlakning.
